Biotopkartering i Suseåns avrinningsområde

RAPPORT

Naturcentrum AB

2022-08-03

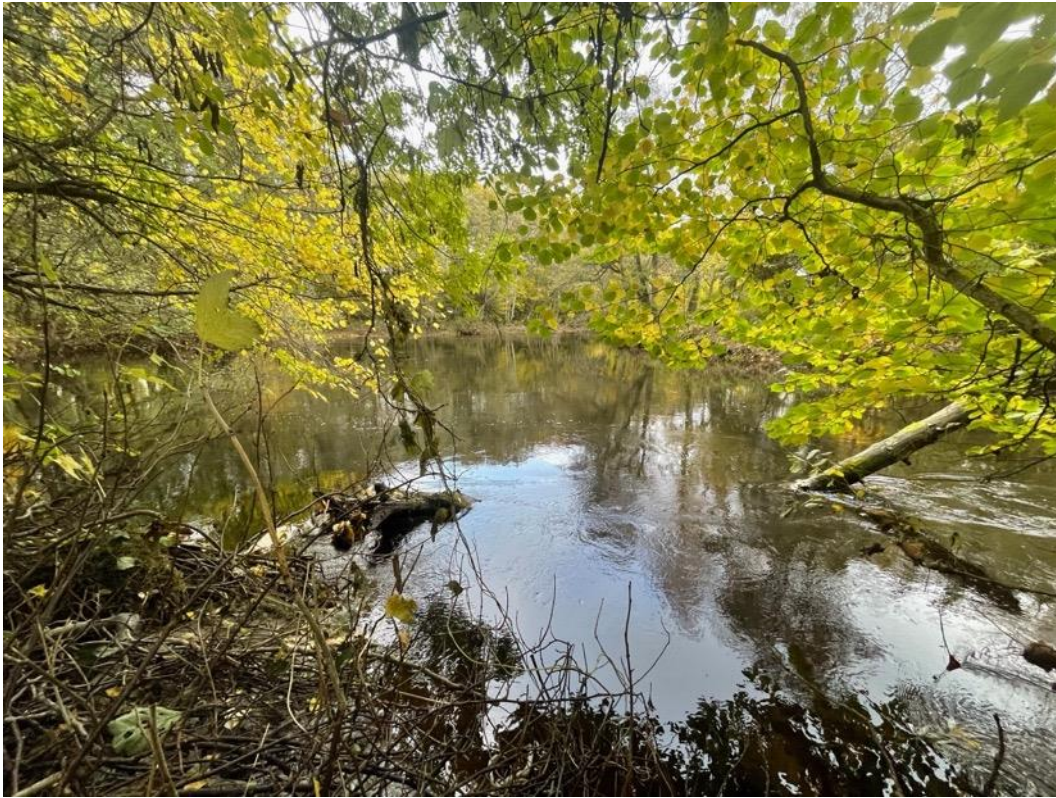
Figur 7. Lugnflytande vattendragssträcka i Suseåns nedre delar strax uppströms bron vid Uddeveka. Vattendraget är här av hydromorfologisk typ E-lugnflytande vattendrag i finkorniga sediment men saknar stora svämplansytor eftersom vattendraget naturligt i och med landhöjningen har skurit sig djup ner i sedimenten och omsluts av en ravin. Dalgången har således hög inneslutning.

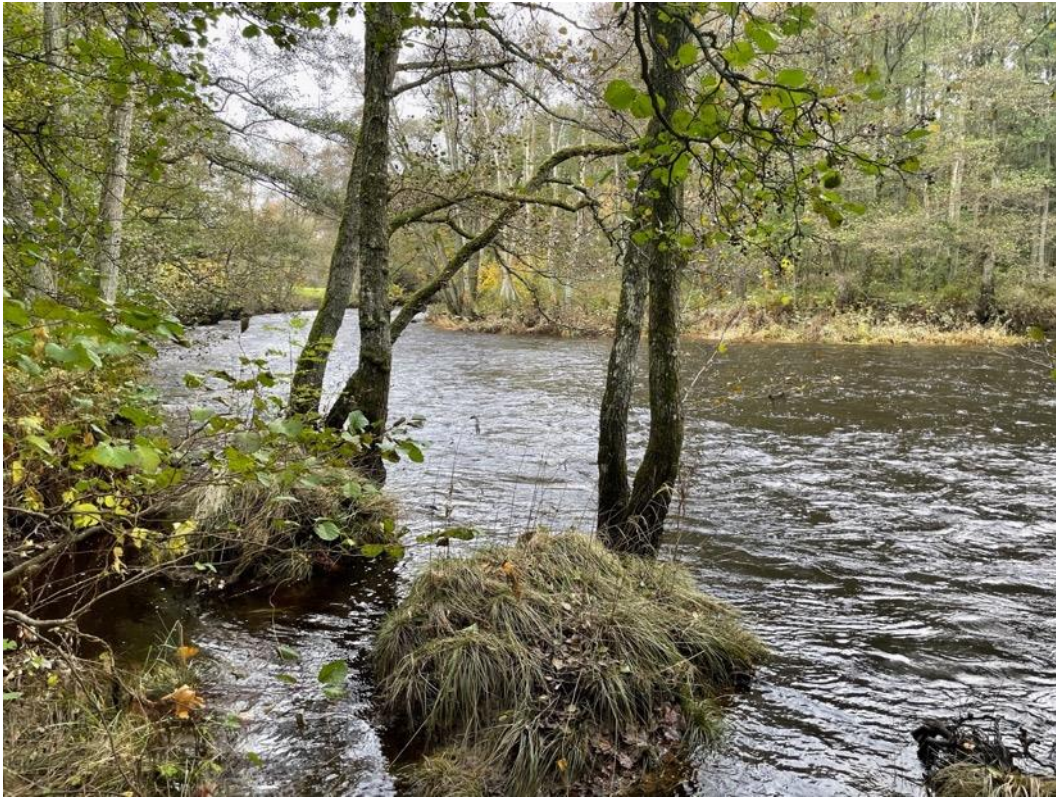
Figur 8. Strömmande vattendragssträcka där bottenstrukturer domineras av block, sten och grus, dvs hydromorfologisk typ B-Branta vattendragen med block och sten. Sträckan ligger mellan bron vid Uddeveka och Bobergs kraftstation. Dessa sträckor har höga värden för t.ex. lax och havsnejonöga.

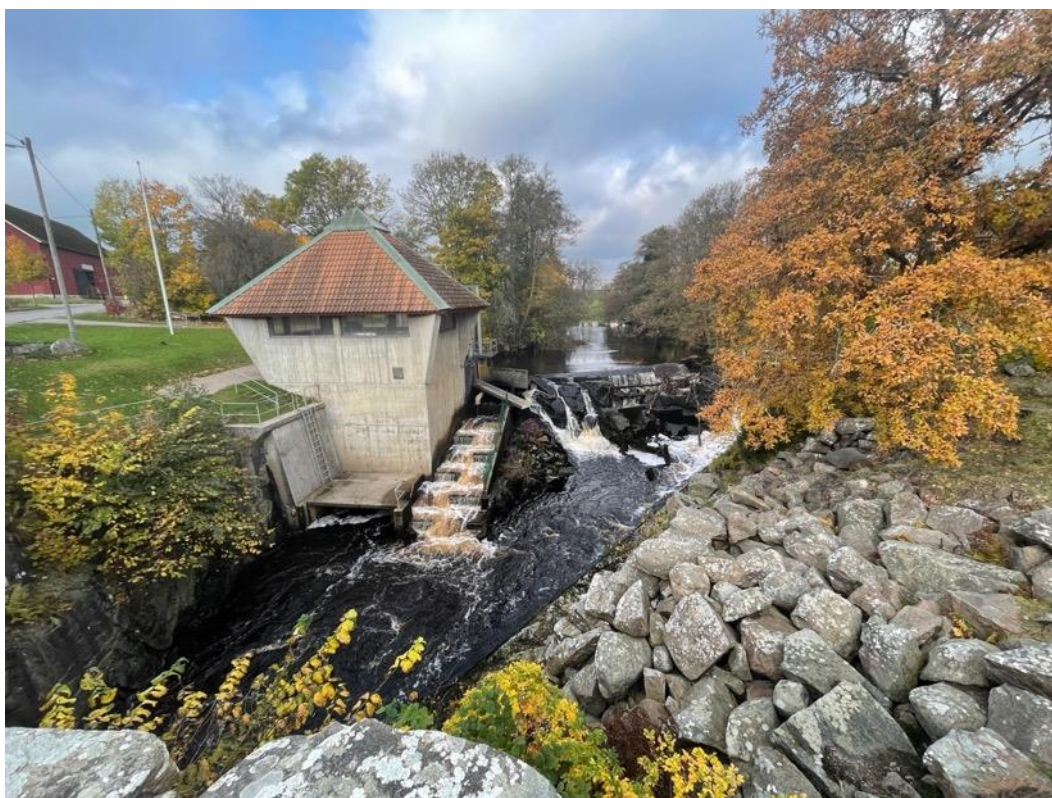
Figur 10. Kraftverket vid Boberg med laxtrappan i anslutning till kraftverksbyggnaden. Fallet bedöms vara ett partiellt vandringshinder för starksimmande fisk såsom lax och öring och ett definitivt vandringshinder för svagsimmande fiskarter.

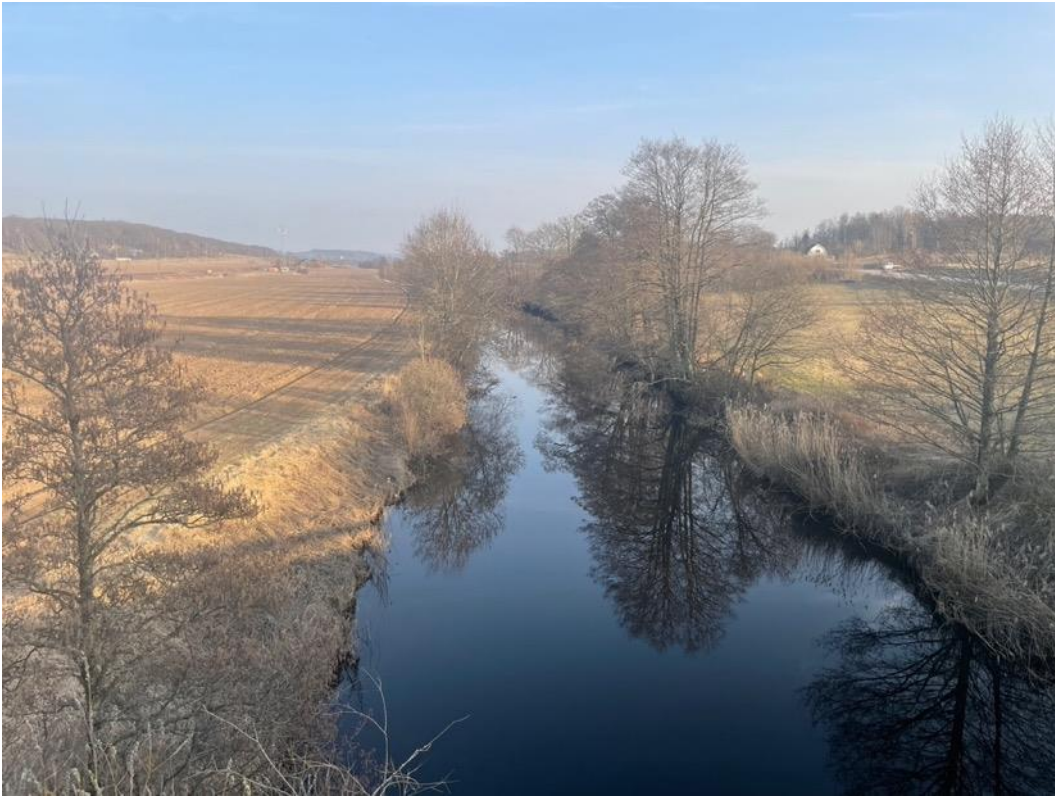
Figur 13. Lugnflytande, omgrävda och överfördjupade sträckor mellan Boberg och Berte Qvarn (Hydromorfologisk typ Fö- Överfördjupat vattendrag i finkorniga sediment). Sträckan är uteslutande av hydromorfologisk typ E-vattendrag i finkorniga sediment men med mycket stark påverkan. Fåran är mycket bredare än och rakare än naturligt. Trots påverkan sker fortfarande översvämningar på de plana ytorna som kantar ån men frekvensen på översvämningarna är lägre och tiden som översvämningarna varar är kortare.

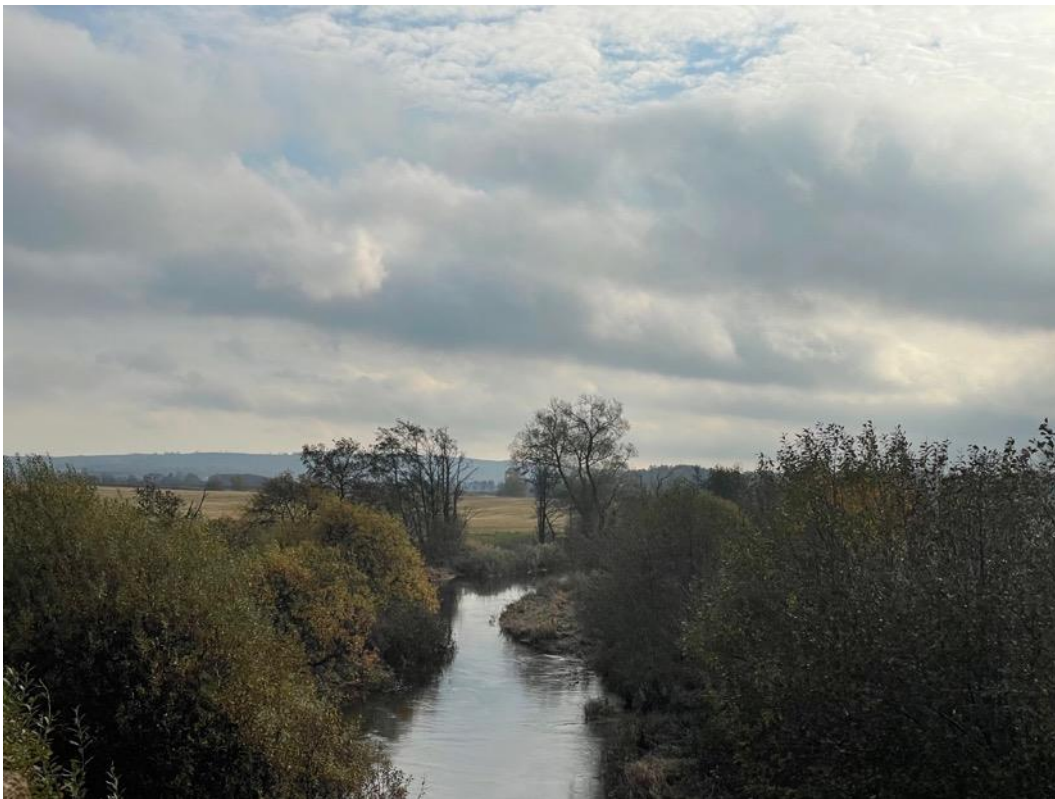
Figur 14. Lugnflytande, omgrävda och överfördjupade miljöer där mindre sekundära svämplan har bildats (hydromorfologisk typ Fö-Överfördjupat vattendrag i finkorniga sediment). Bildandet av sekundära svämplan visar att vattendraget naturligt strävar efter att vara smalare samt att vattennivån vid medelvattenföring ska ligga i nivå med svämplanen. De ursprungliga svämplanen ligger högt över vattennivån idag men översvämmas fortfarande dock med mycket lägre frekvens och under mycket kortare tid än naturligt. Att helt undvika översvämning vid extrema högflöden längs dessa sträckor är dock i stort sett omöjligt eftersom området är så flackt och att det finns flera begränsande sektioner nedströms. Fotografiet är taget strax uppströms Getinge.

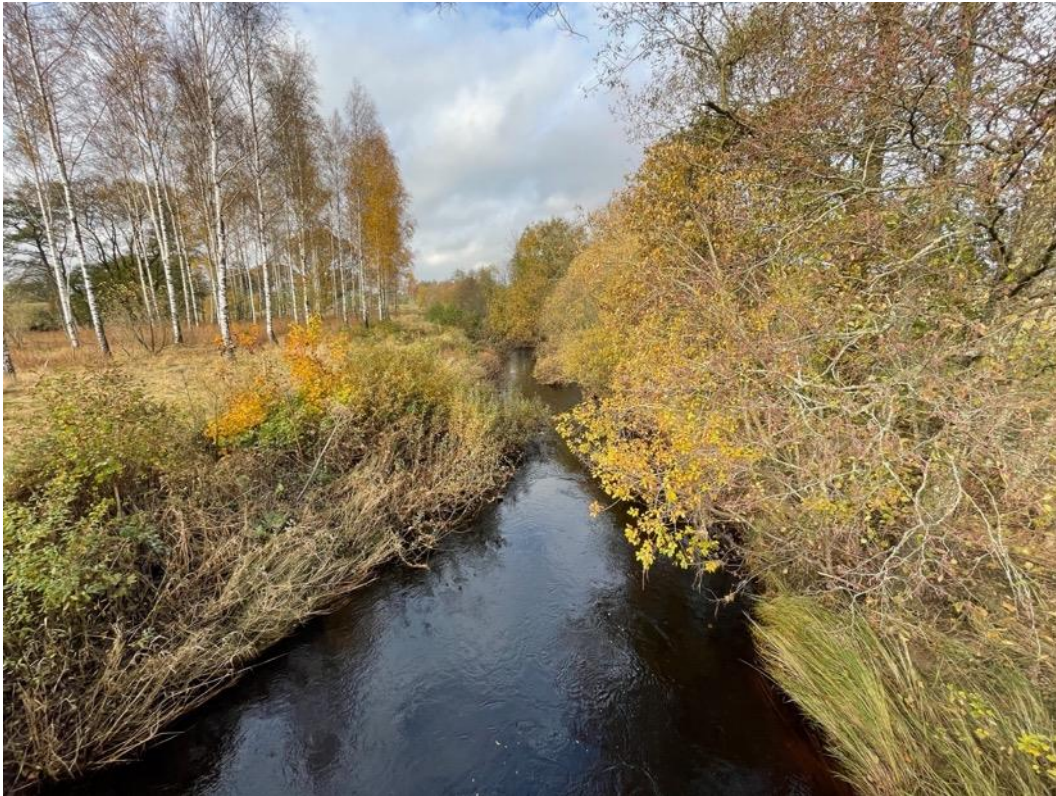
Figur 15. Lugnflytande, omgrävda och överfördjupade miljöer där mindre sekundära svämplan har bildats (hydromorfologisk typ Fö-Överfördjupat vattendrag i finkorniga sediment. Bildandet av sekundära svämplan visar att vattendraget naturligt strävar efter att vara smalare samt att vattennivån vid medelvattenföring ska ligga i nivå med svämplanen. De ursprungliga svämplanen ligger högt över vattennivån idag men översvämmas fortfarande dock med mycket lägre frekvens och under mycket kortare tid än naturligt. Att helt undvika översvämning vid extrema högflöden längs dessa sträckor är dock i stort sett omöjligt eftersom området är så flackt och att det finns flera begränsande sektioner nedströms. Fotografiet är taget strax uppströms Getinge.

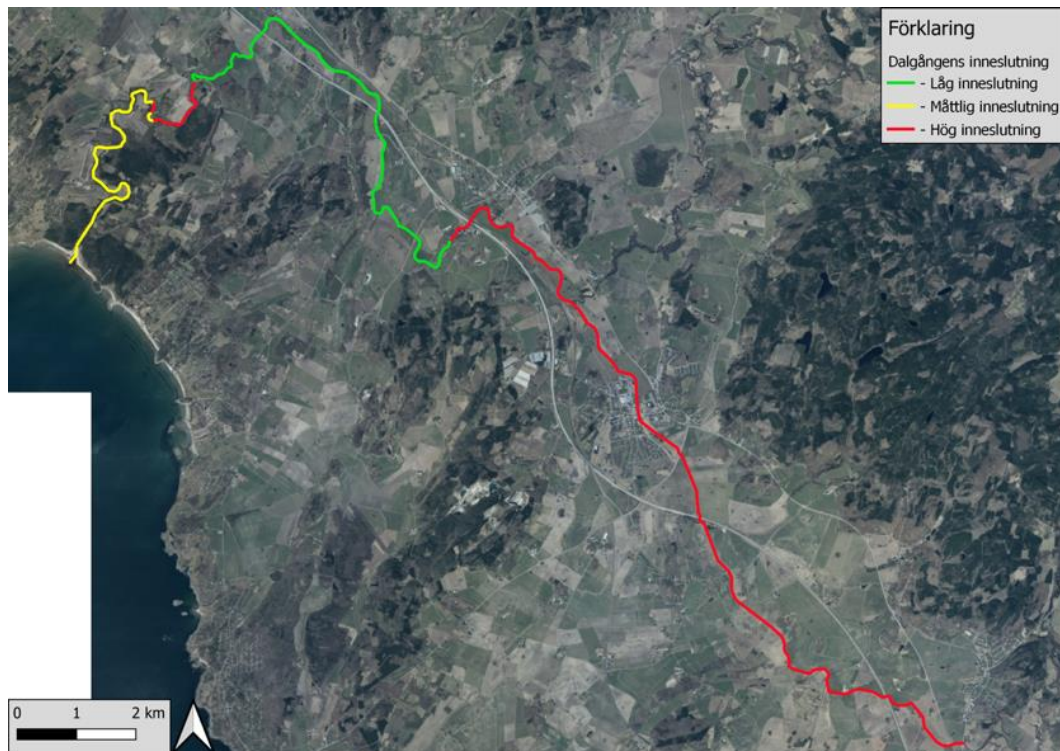
Figur 17. Dalgångens inneslutning vid befintliga förhållanden i Suseån. Notera att det är bedöms som hög inneslutning på områdena uppströms Berte Qvarn trots att dessa översvämmas. Det beror på att omgrävningen har påverkat vattendragsfåran möjlighet att röra sig i sidled så pass mycket att det i stort sett har grävts fram en ny dalgång där vattendraget istället utvecklas över tid, t.ex. där nya sekundära svämplan skapas på en lägre nivå än de stora ursprungliga ytorna som kantar ån.

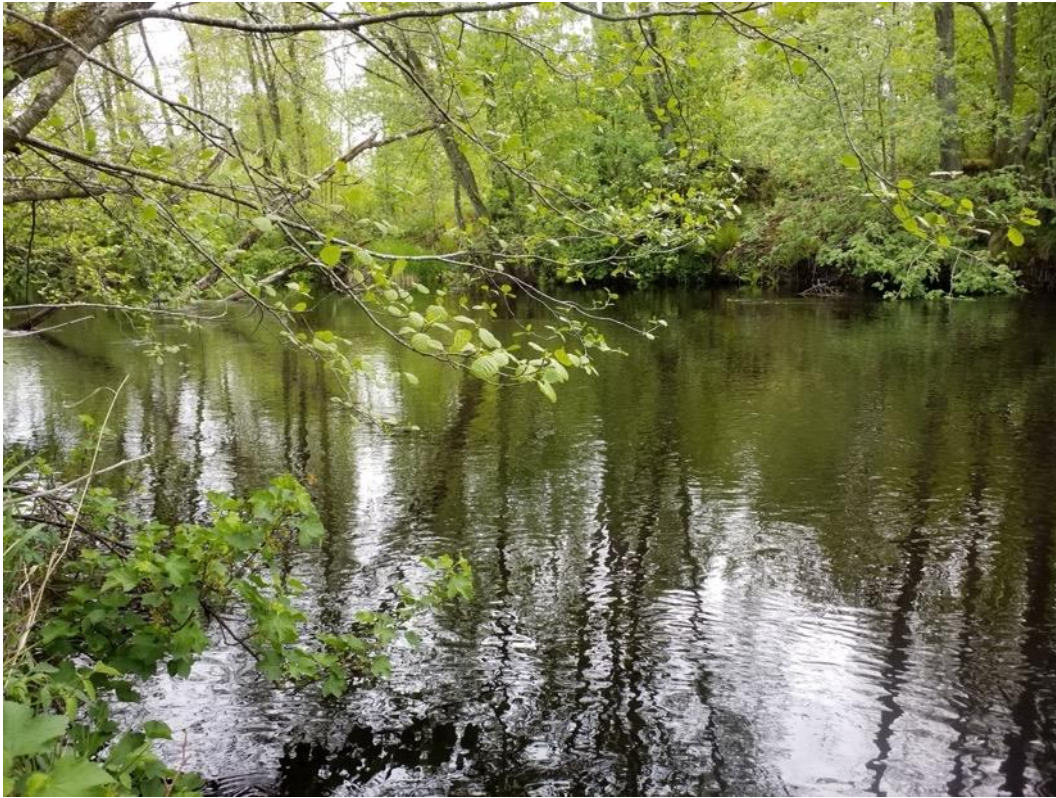
Figur 25. Nedersta delarna av Mostorpsgrenen är lugnflytande och klassas som hydromorfologisk typ E-Vattendrag i finkorniga sediment. I och med omgrävningen i Suseån nedströms är vatten- och bottennivån sänkt även här. Här kantas vattendraget av stora svämplansytor men de översvämmas inte lika frekvent efter omgrävningen nedströms.

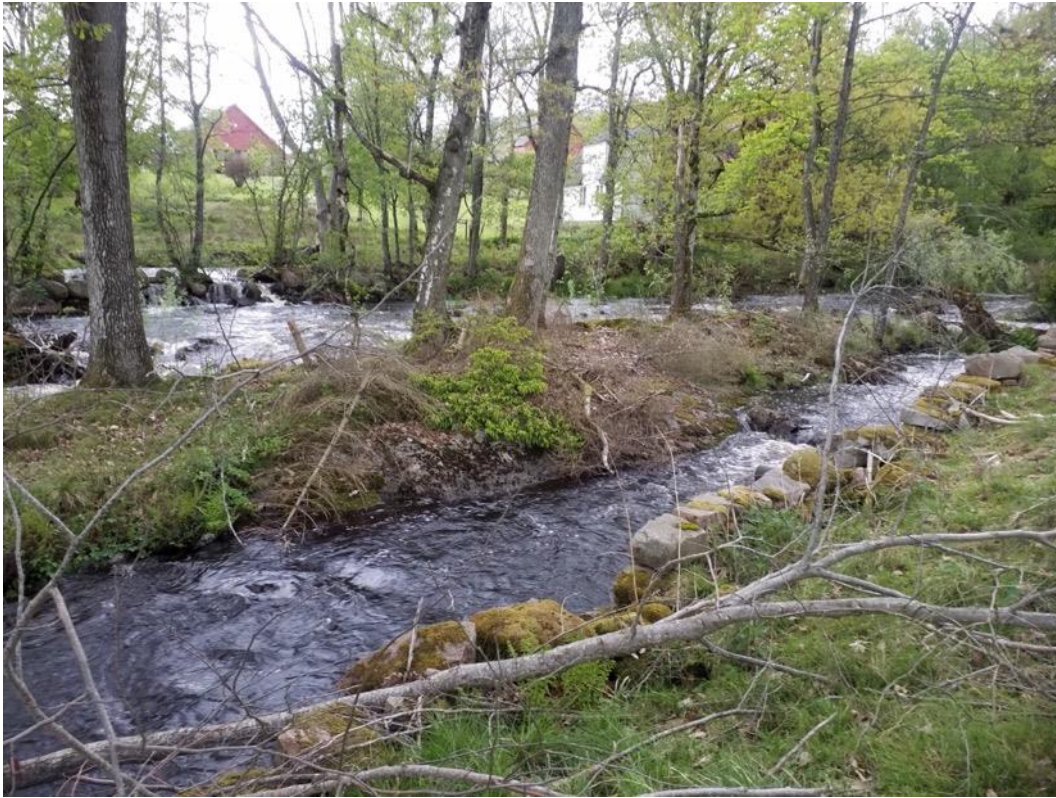
Figur 26. Vid Mostorps kraftverk rinner fåran på en kort sträcka genom grövre material där block, sten och grus dominerar (hydromorfologisk typ B-Branta vattendrag med block och sten. Fåran är här kraftigt rensad och kanaliserad men i och med att en del större strukturer finns kvar i fåran som skapar turbulenta flödesförhållanden så hyser sträckan ändå höga naturvärden.

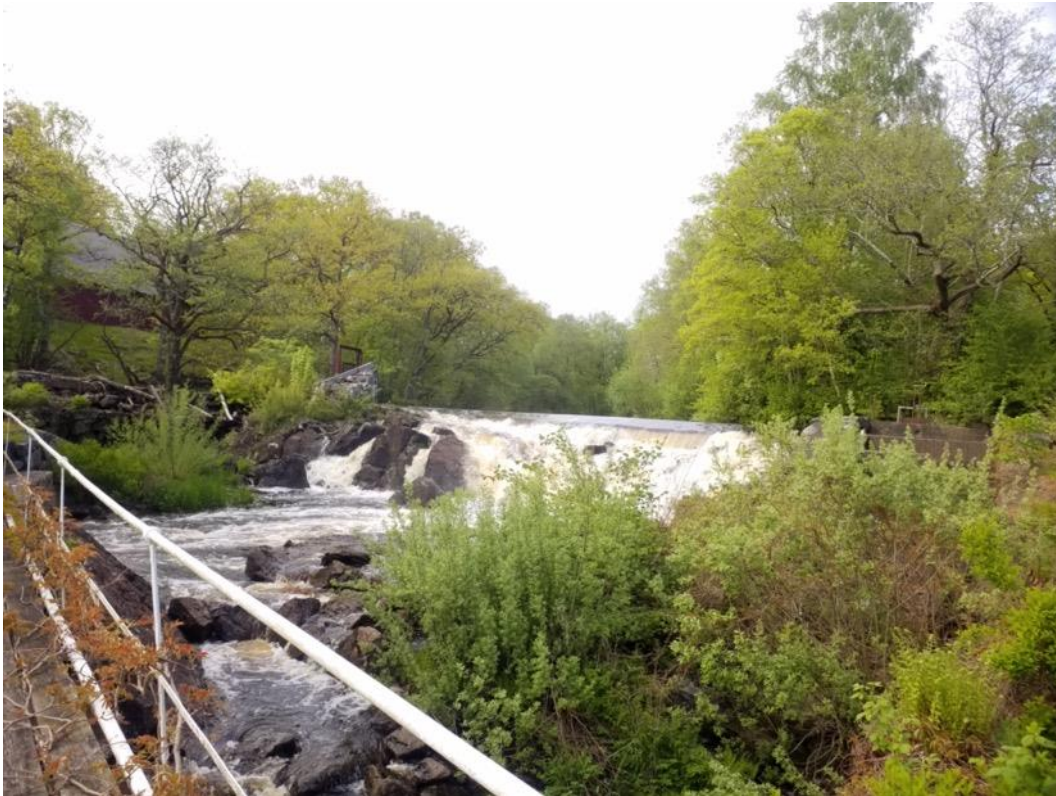
Figur 27. Fallet vid Mostorps kraftverk. Här rinner fåran över en naturlig bergströskel (hydromorfologisk typ A-Sträckor i fast berg. Sträckan är dock kraftigt modifierad i och med anläggandet av dämmande strukturer. Fallet bedöms som ett partiellt vandringshinder i dagsläget för lax och öring men som ett definitivt hinder för svagsimmande fiskarter. En äldre fiskväg i form av en laxtrappa finns vid dämmet.

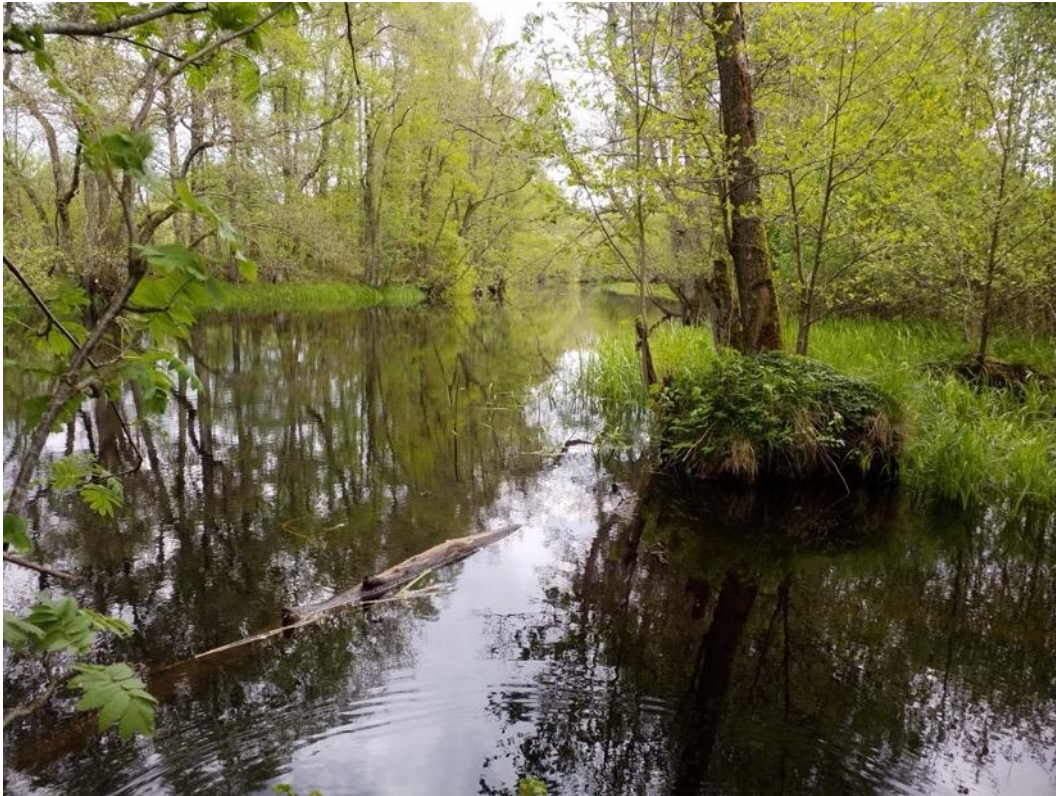
Figur 28. Uppströms Mostorps kraftverk meandrar vattendraget lugnt genom finkorniga sediment. Fåran kantas omväxlande av lövskog och betesmarker som frekvent översvämmas. På sträckan finns två naturreservat och den relativt opåverkade fåran och dess omgivning hyser mycket höga naturvärden.

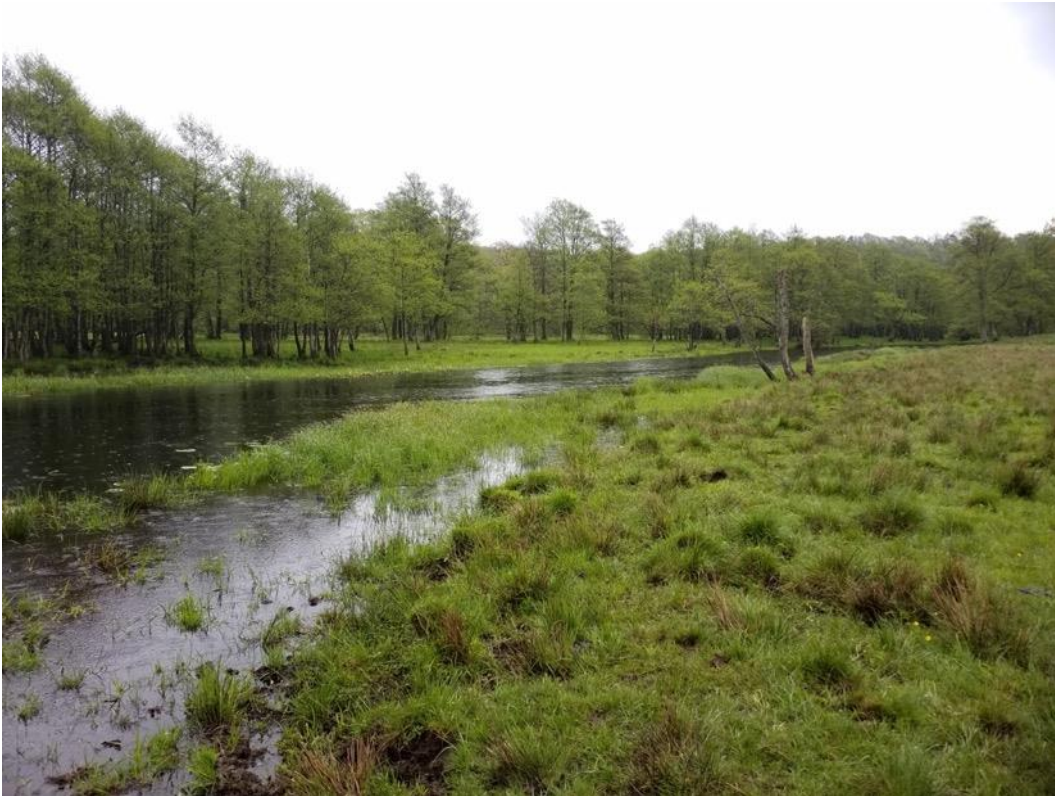
Figur 29. Uppströms Mostorps kraftverk meandrar vattendraget lugnt genom finkorniga sediment. Fåran kantas omväxlande av lövskog och betesmarker som frekvent översvämmas. På sträckan finns två naturreservat och den relativt opåverkade fåran och dess omgivning hyser mycket höga naturvärden.

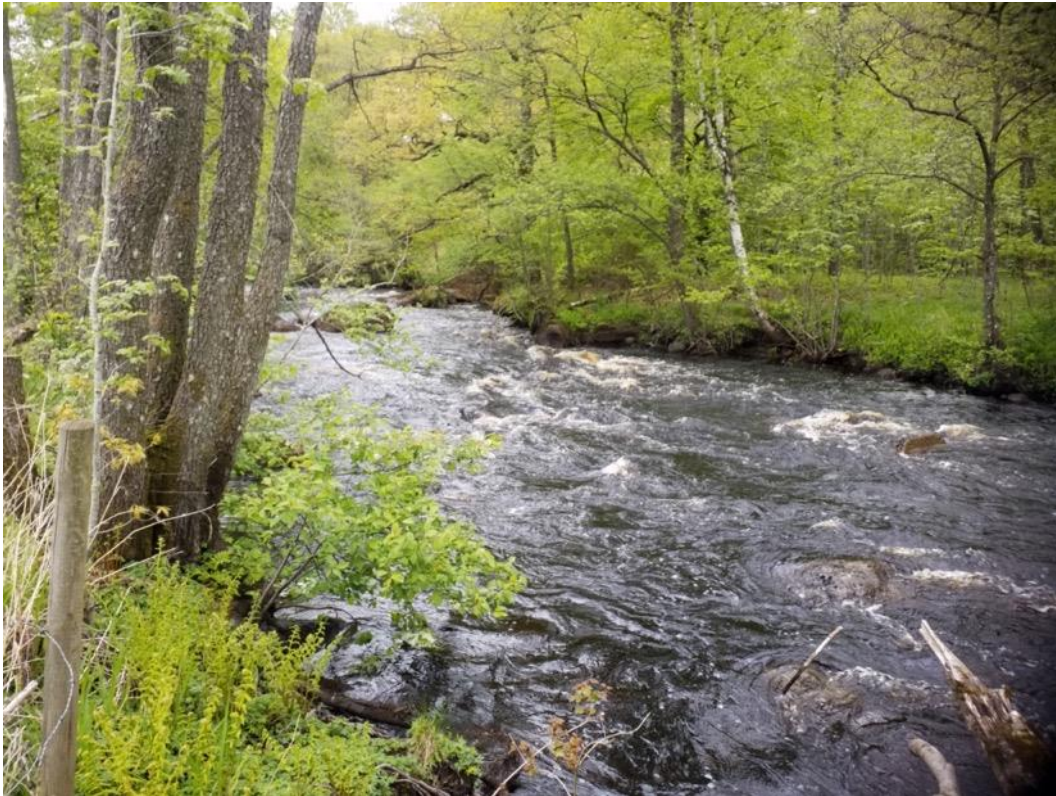
Figur 30. Inom Suseån hults naturreservat strömmar vattnet bitvis på och här rinner också vattendraget genom grövre substrat. Botten domineras av block, sten och grus (hydromorfologisk typ B-Branta vattendrag med block och sten) och är relativt opåverkad.

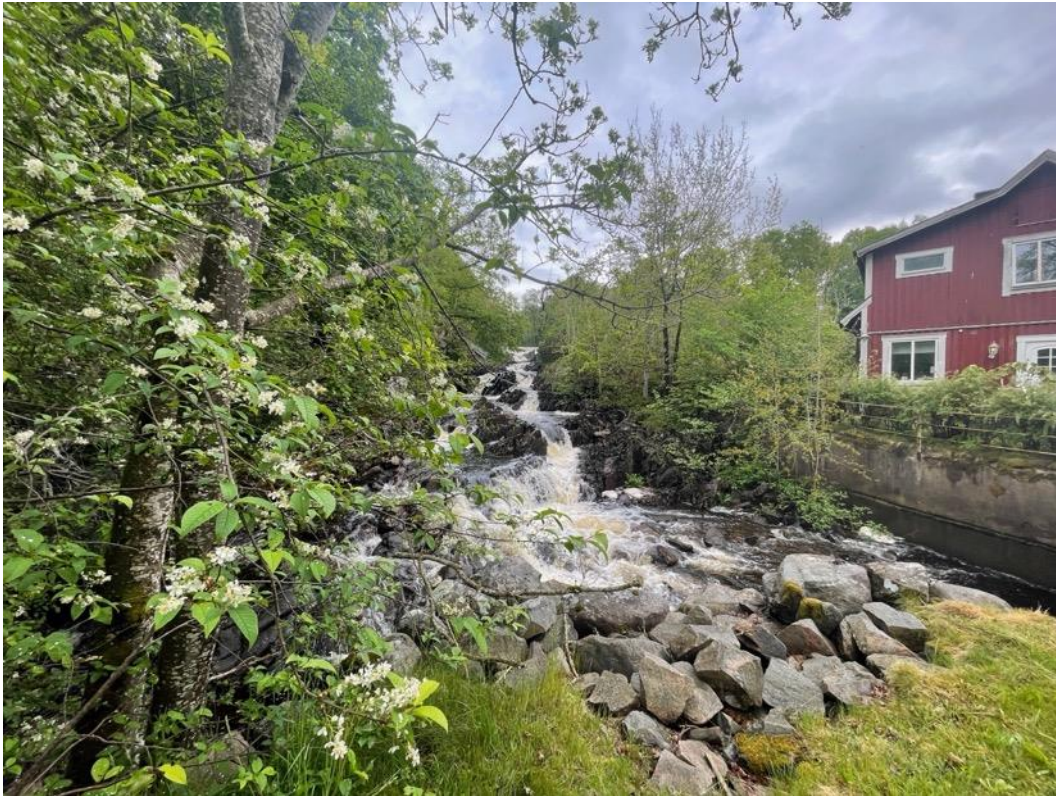
Figur 31. Fallet vid Sembs mölla. Här rinner vattendraget över en naturlig bergtröskel och fallet är både långt och brant. Notera dock trappstegsformen i berget som troligen skapats naturligt under lång tid. Sträckan klassas som hydromorfologisk typ A-Vattendrag i berg.

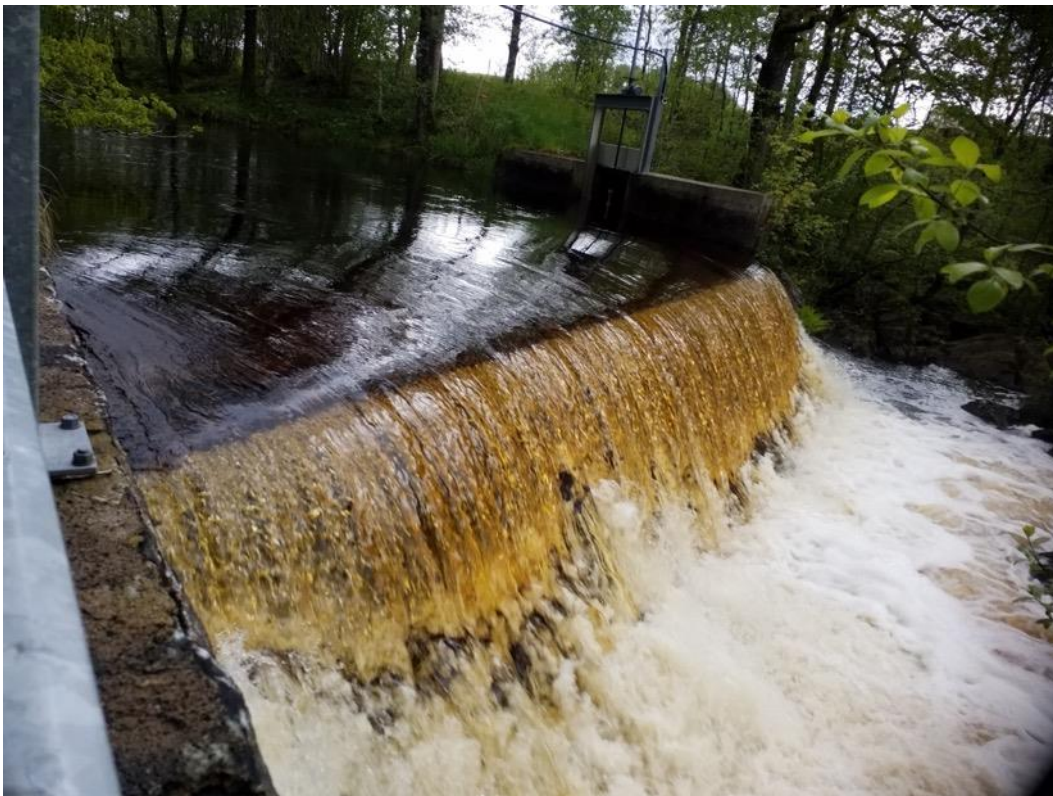
Figur 32. Dammvallen vid Sembs mölla där en betongdamm byggts på högst upp på den naturliga forsén. Dammvallen bedöms vara ett definitivt vandringshinder för fisk.

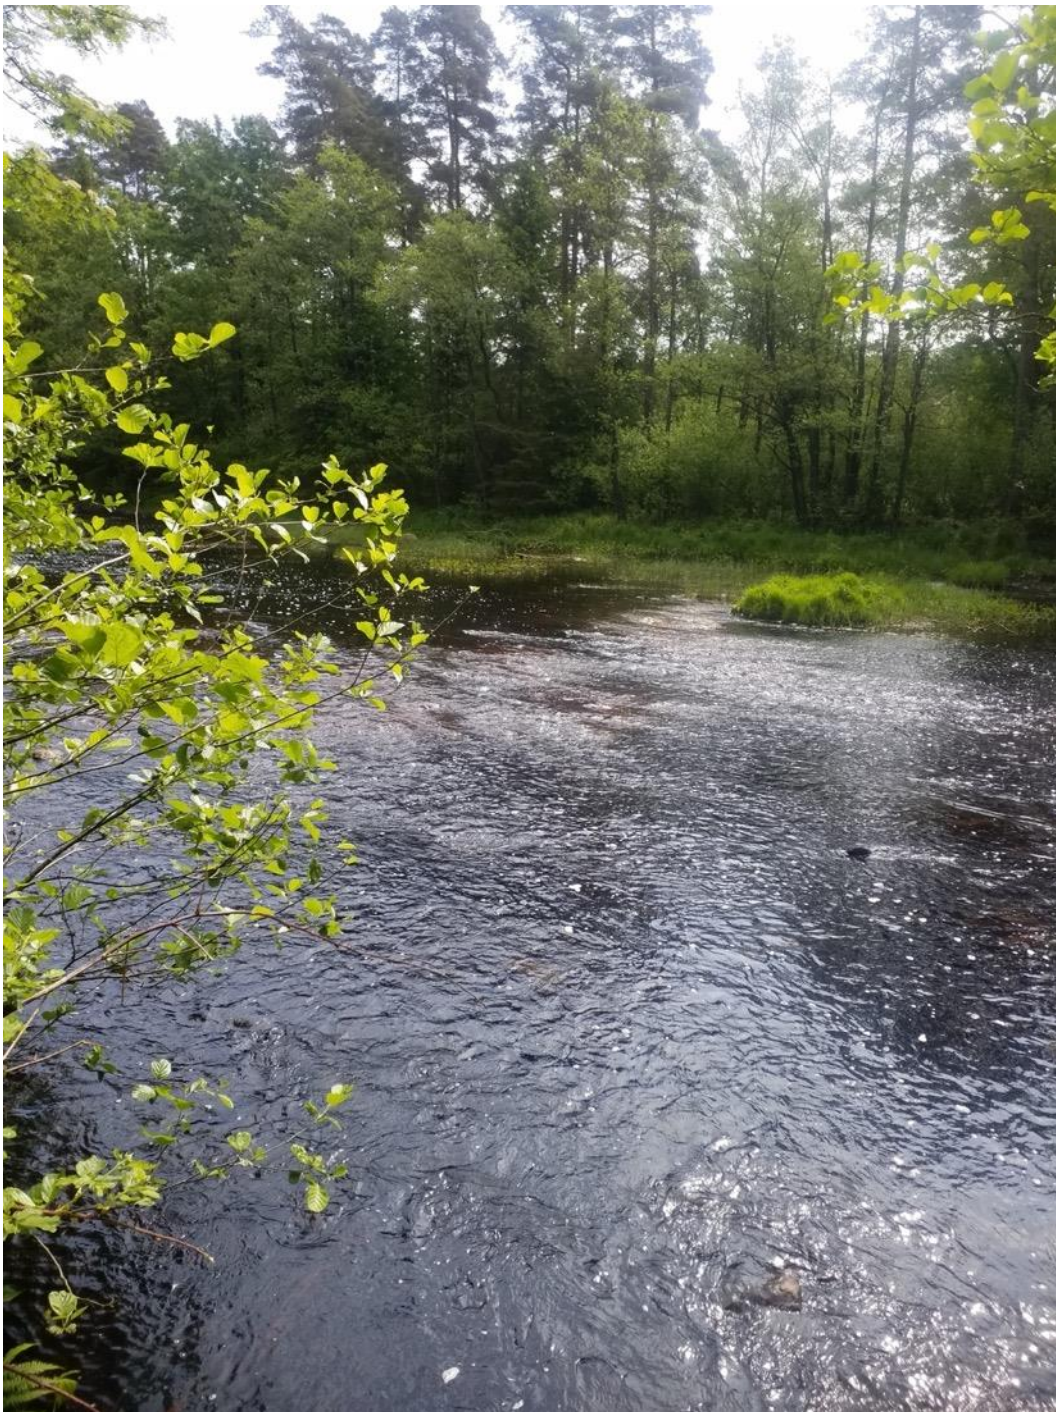
Figur 34. Strömmande sträcka där grus dominerar. Mycket värdefulla vattendragsmiljöer.

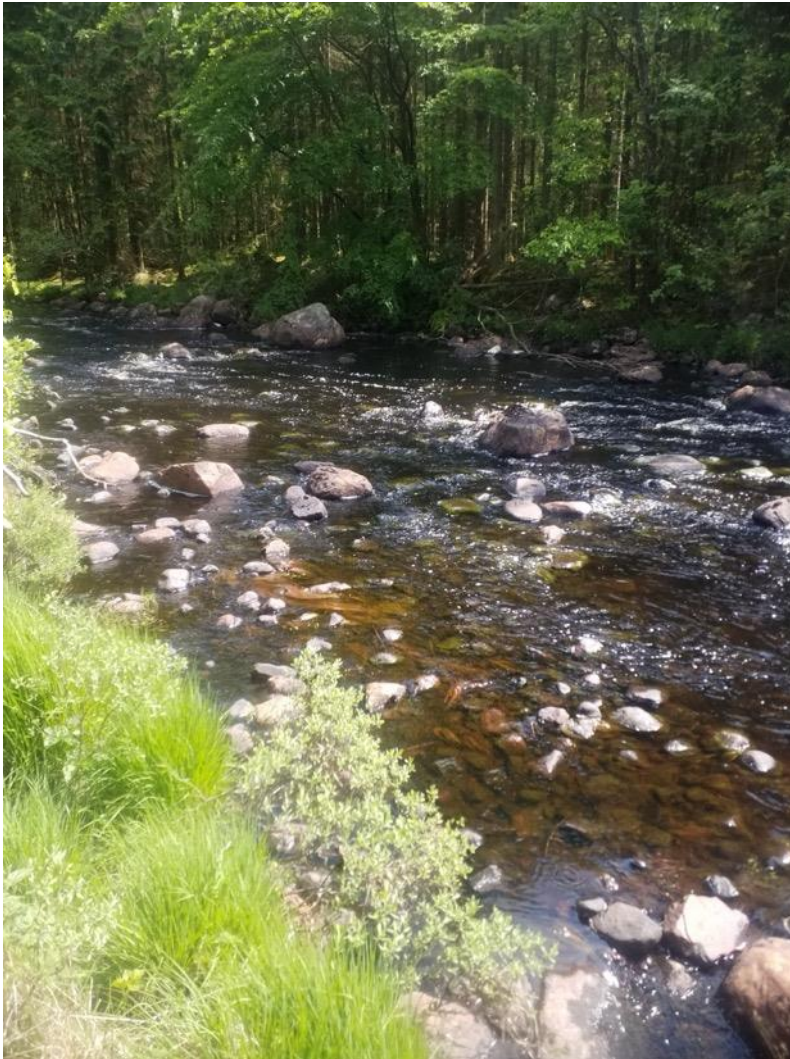
Figur 35. Svagt rensade strömvattenmiljöer, möjligen bitvis återställda vid fiskevårdsåtgärder.

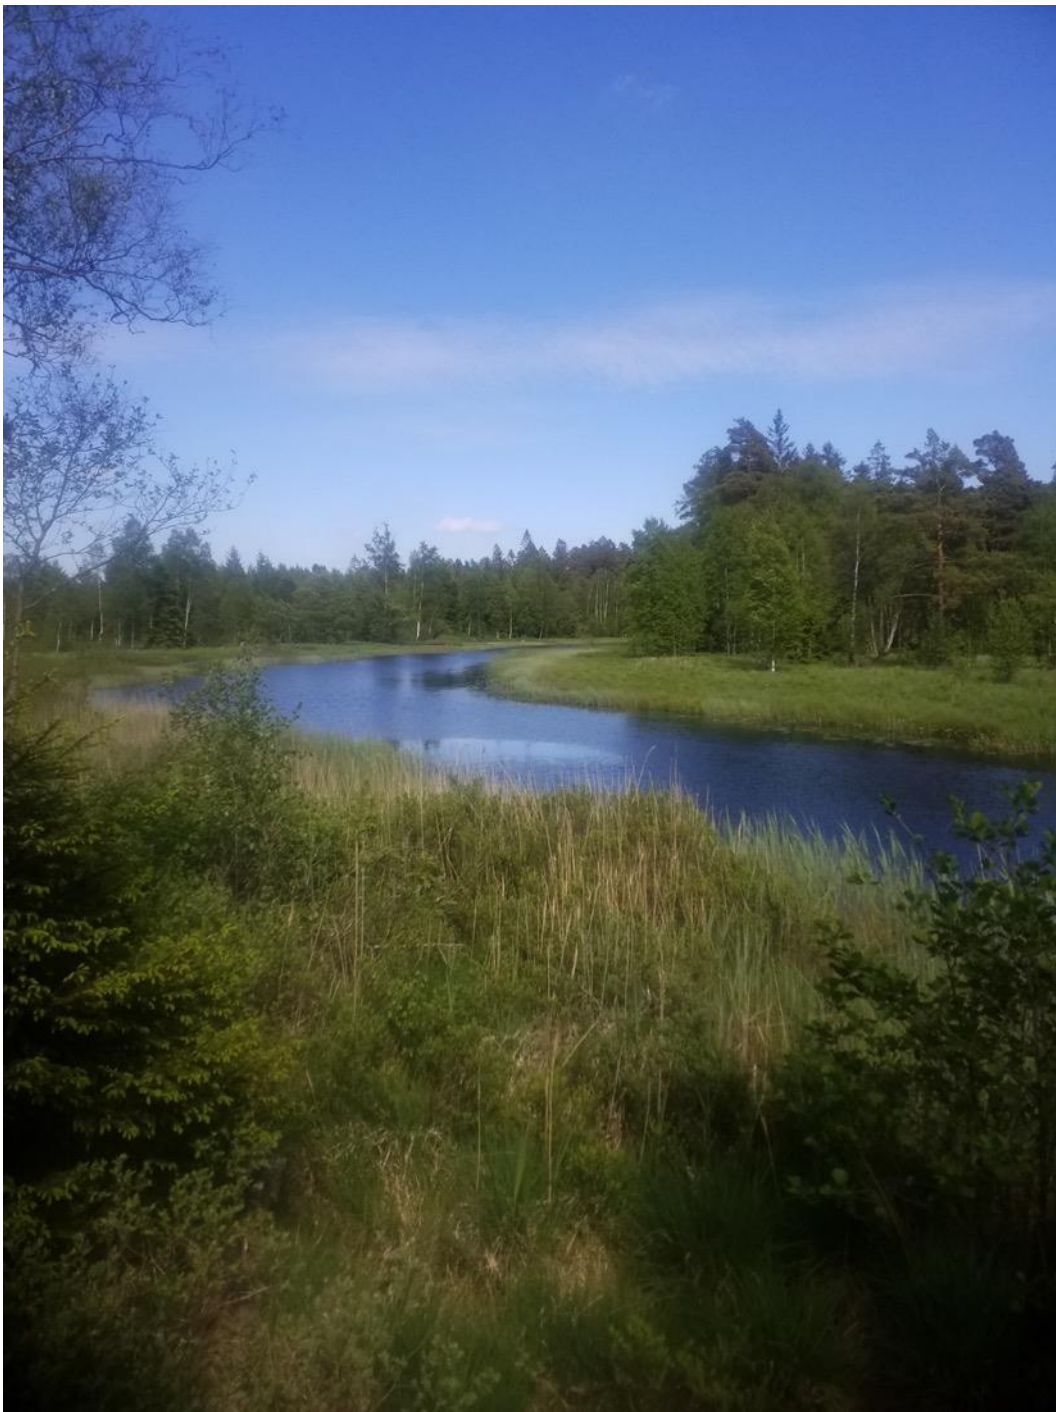
Figur 36. Långa sträckor med lugnflytande vatten och bitvis stora översvämningsmiljöer finns i den karterade delen av Mostorpsgrenen av Suseåns övre delar.

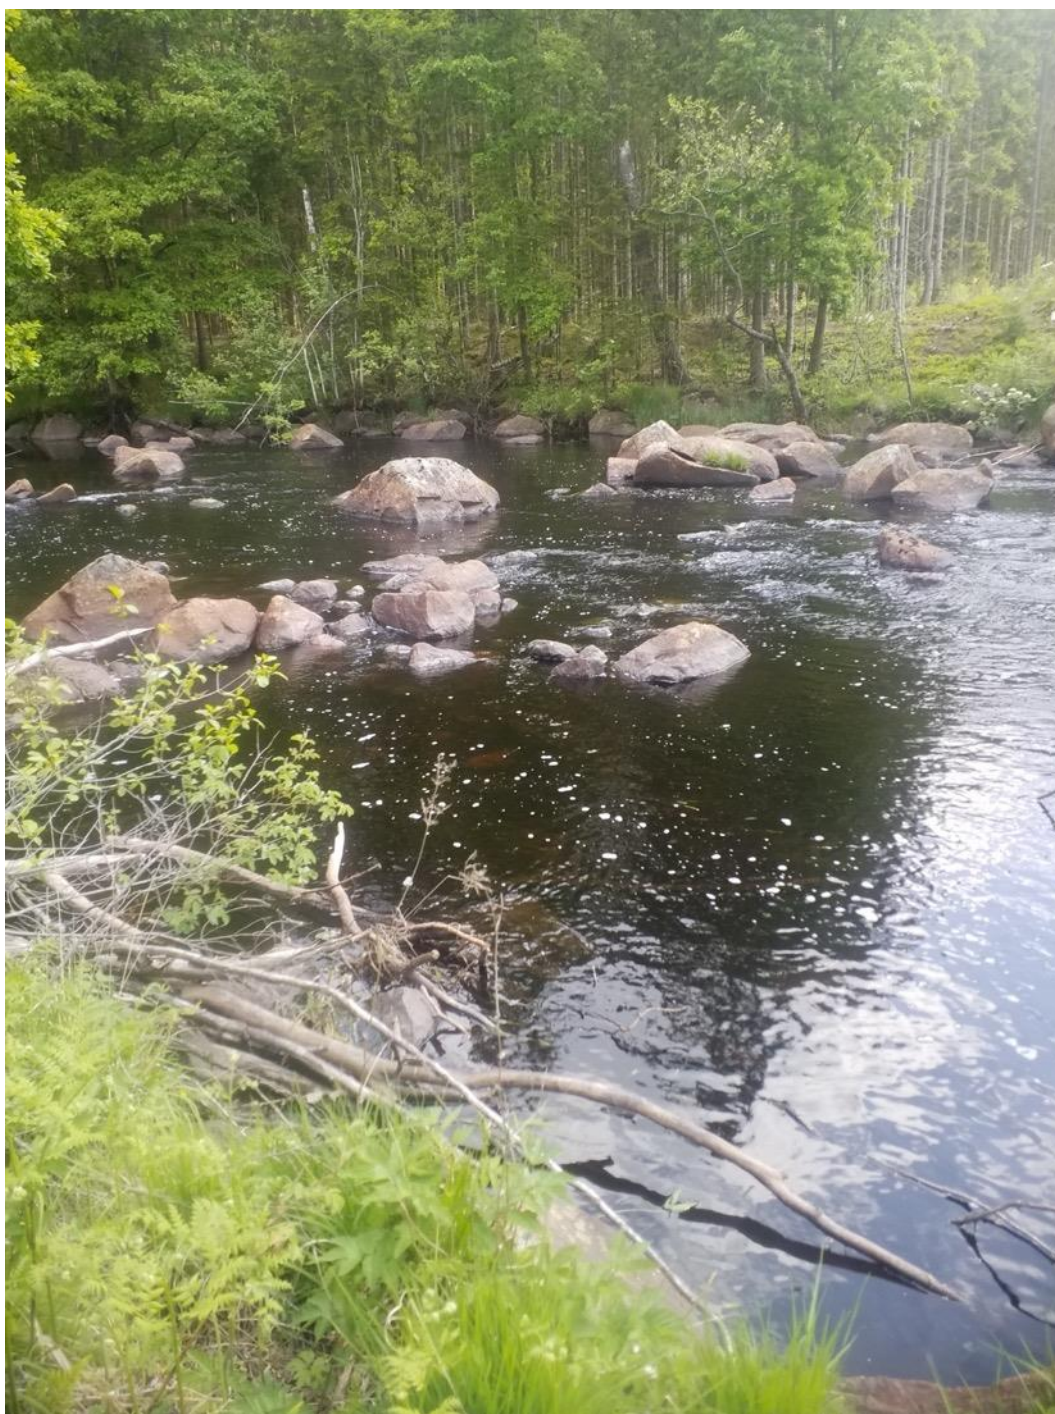
Figur 37. Svagt rensade strömmande miljörer i Mostorpsgrenen av Suseån.

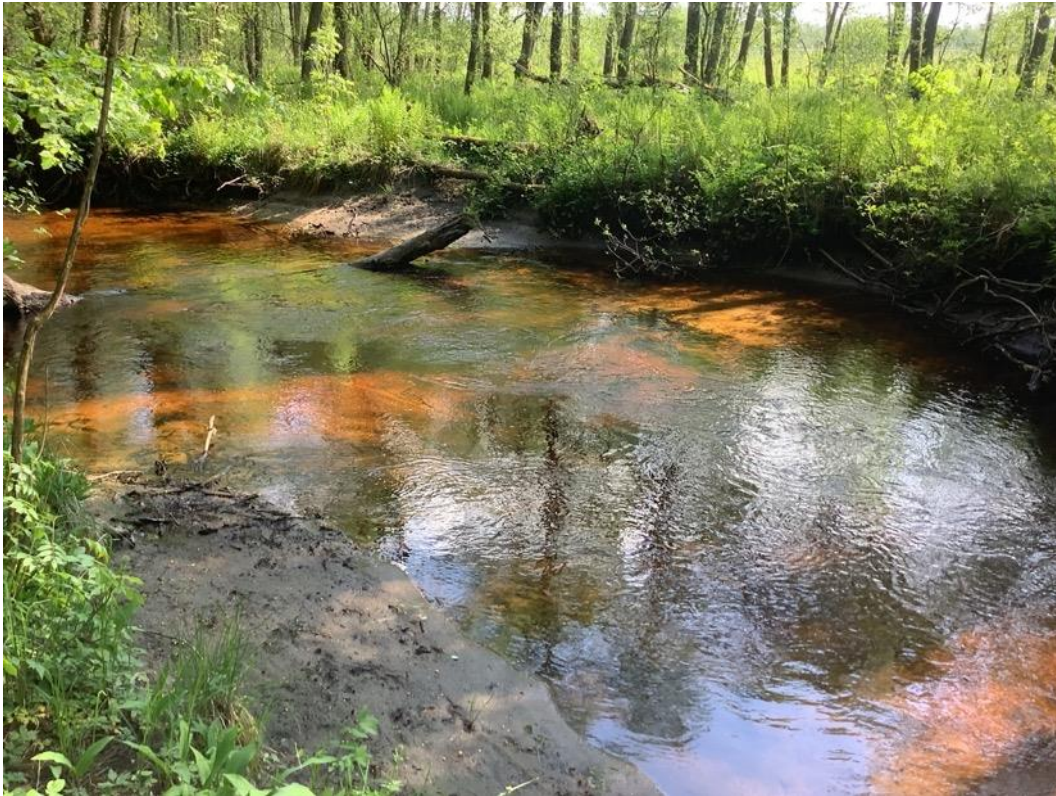
Figur 46. Lugnflytande sträcka (hydromorfologisk typ Ex- Lugflytande vattendrag i finkorniga sediment) i nedersta delarna av Hovgårdsån. Sträckan håller på att naturaliseras efter historiska rensningar och basnivåsänkningar. Översvämningsfrekvensen är kraftigt påverkad och kraftig erosion sker längs långa delar av sträckan. Ändå är detta det sista tillhålet för större bestånd av flodpärlmussla.

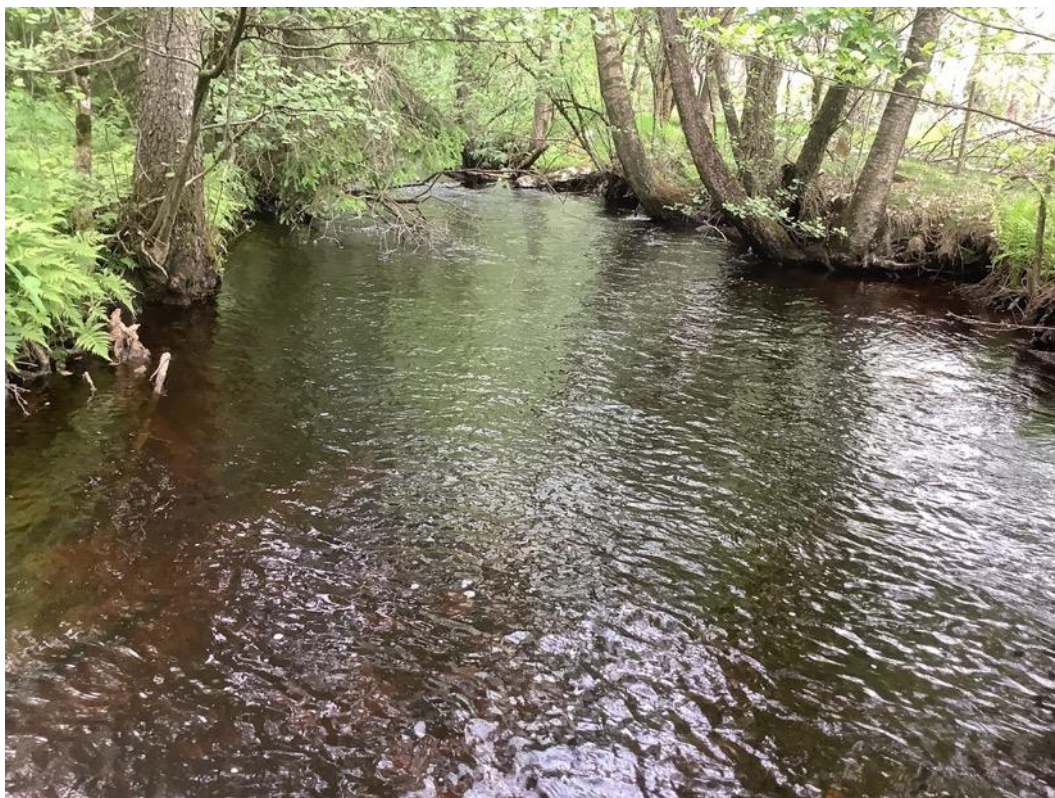
Figur 47. Svagt strömmade sträcka (hydromorfologisk typ Cx-Vattendrag med omväxlande strömsträckor och pooler) med grusbotten i nedersta delarna av Hovgårdsån. Sträckan håller på att naturaliseras efter historiska rensningar och basnivåsänkningar. Översvämningsfrekvensen är kraftigt påverkad och kraftig erosion sker längs långa delar av sträckan. Ändå är detta det sista tillhålet för större bestånd av flodpärlmussla.

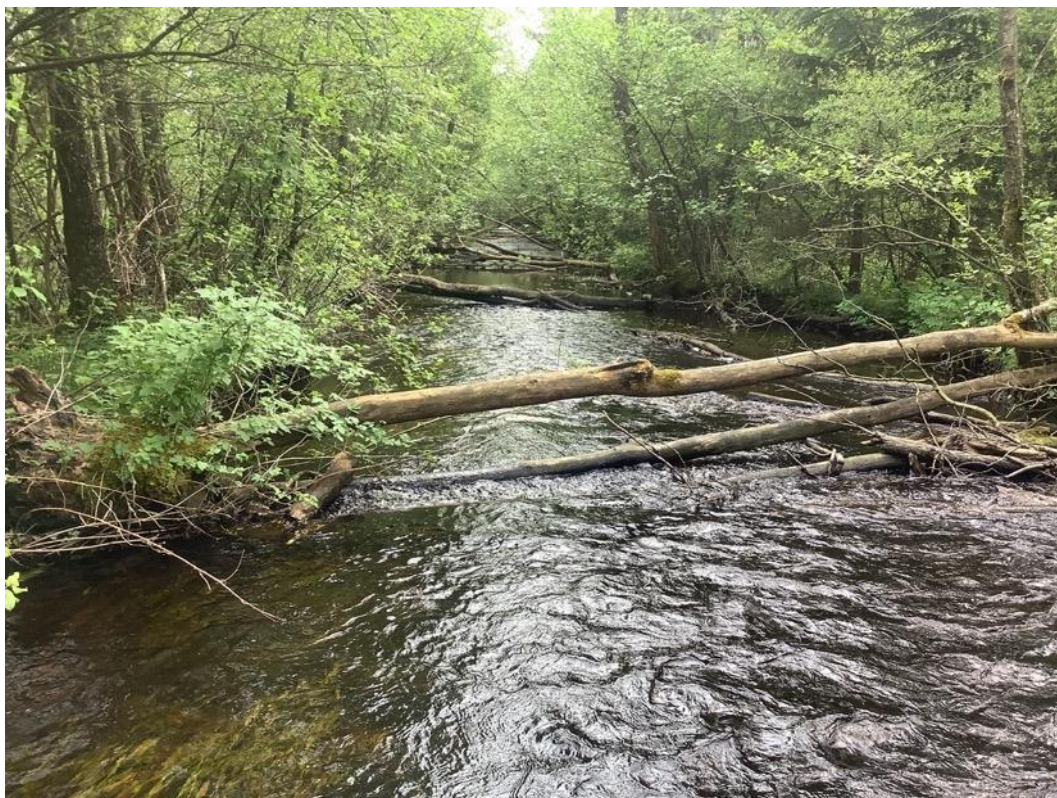
Figur 48. Strömmande sträcka (hydromorfologisk typ Cx, vattendrag med omväxlande strömsträckor och pooler) strax nedströms Knobesholm. Sträckan håller på att naturaliseras och det finns relativt mycket död ved. I och med rensningarna som har ökat lutningen på sträckan så har det mesta av grus och mer finkornigt material spolats nedströms. På denna sträcka finns inga noteringar av flodpärlmussla kvar men det bedöms finnas stor potential om åtgärder kan genomföras.
