Biotopkartering i Suseåns avrinningsområde

RAPPORT

Naturcentrum AB

2022-08-03

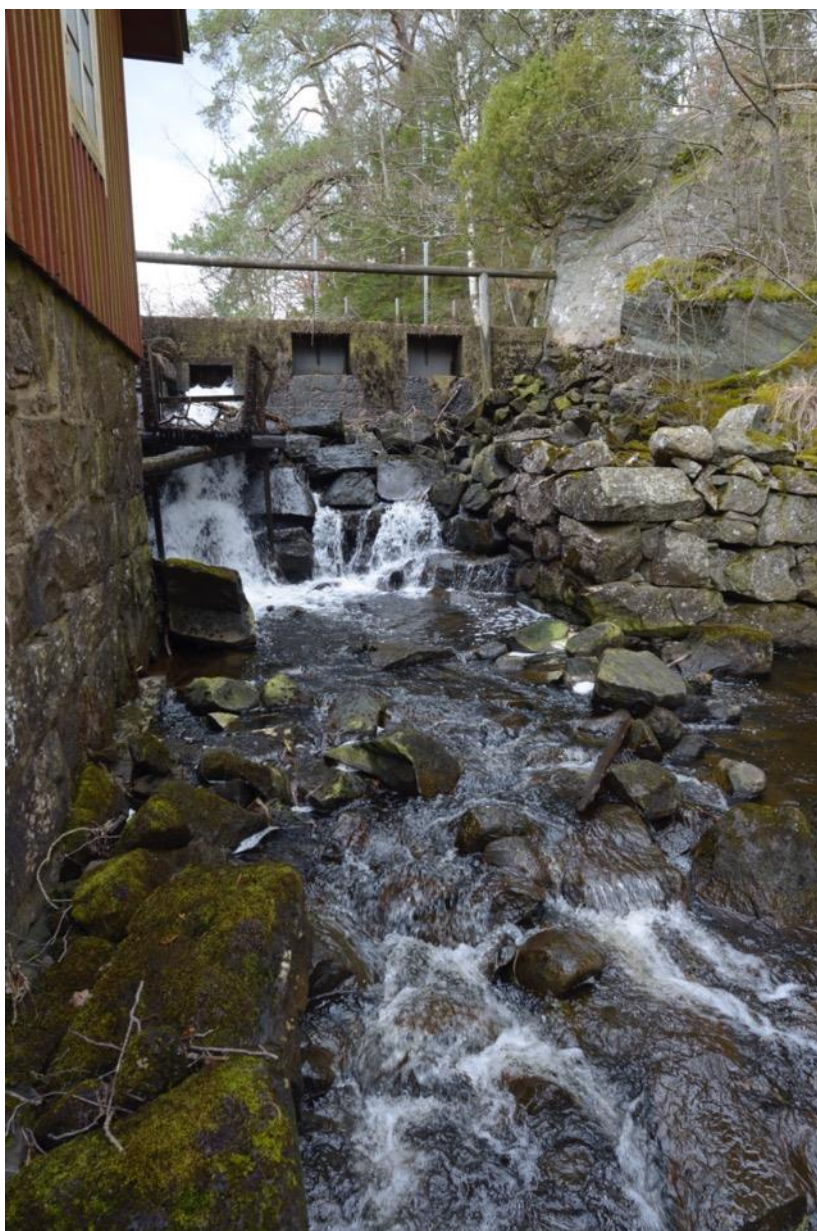
Figur 49. Dämnet vid Knobesholm som bedöms vara ett definitivt vandringshinder för både starksimmande och svagsimmande fiskarter.

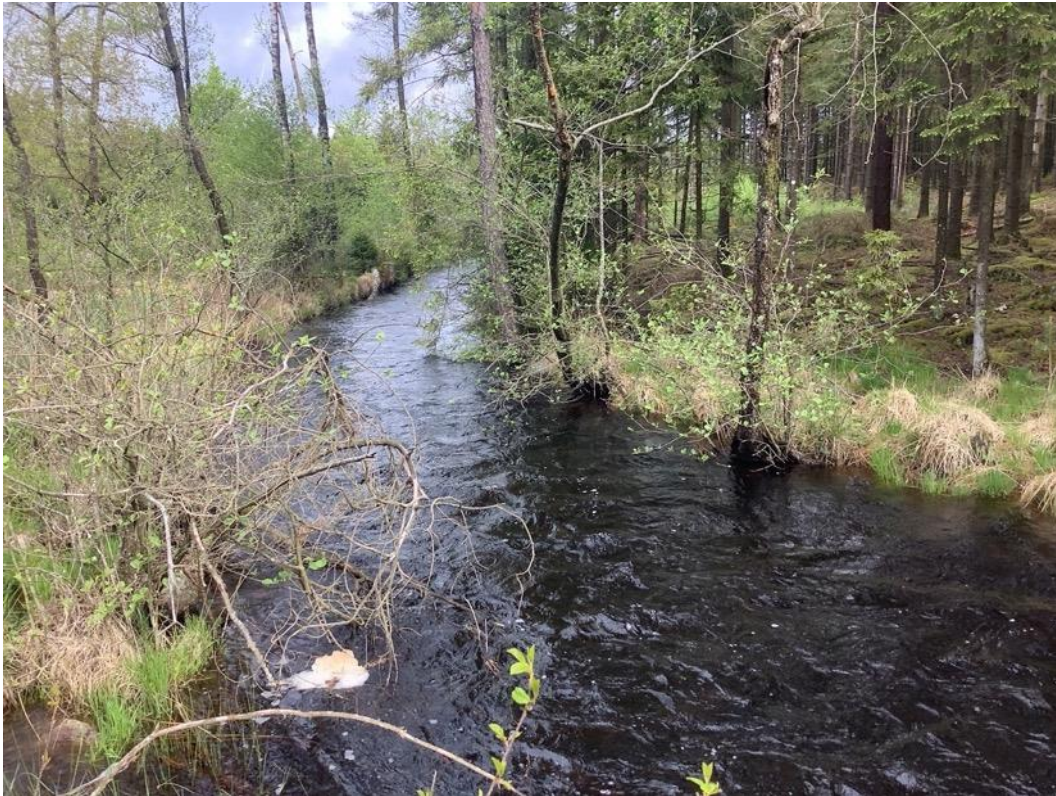
Figur 51. Rensad Bx-sträcka (brant vattendrag med block och sten) som är mycket typisk i det här avsnittet av Hovgårdsån. Mycket tydliga rensvallar finns längs kanterna på vattendraget. Fåran har ursprungligen varit bredare och med mycket större variation av substrat.

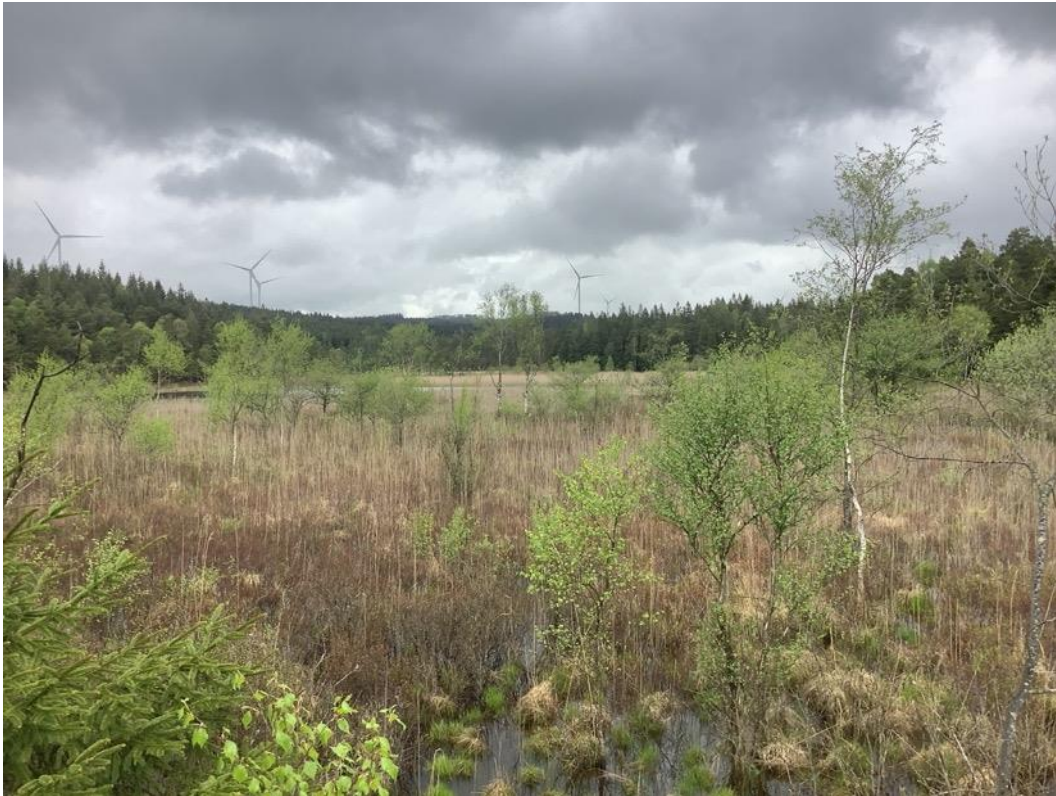
Figur 52. Vy över torv/sjöområdet som kallas för Flyerna. Här är basnivån sänkt vilket lett till torrare förhållanden vilket bland annat ses genom att träd växer längre in mot vattnet. Området är dock fortfarande mycket blött men potential för ökad flödesutjämning finns.

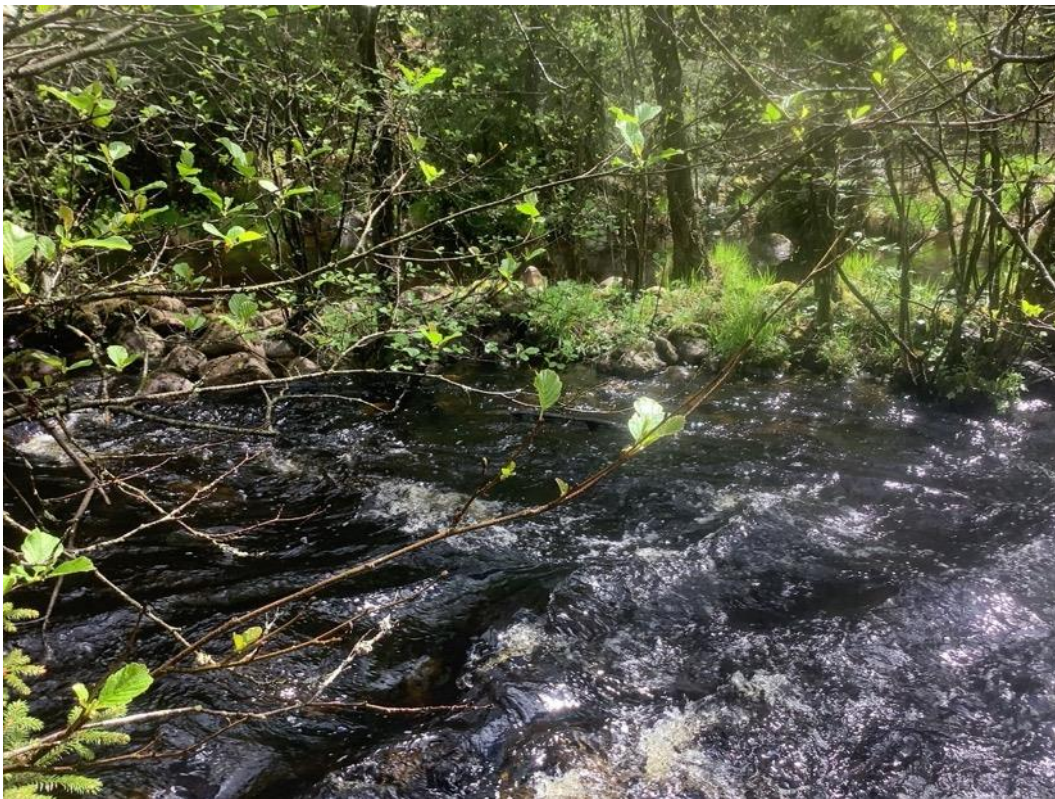
Figur 53. Tydliga rensvallar (på bortsidan av vattendraget i bild) längs en Bx-sträcka i Hovgårdsån uppströms Flyerna.

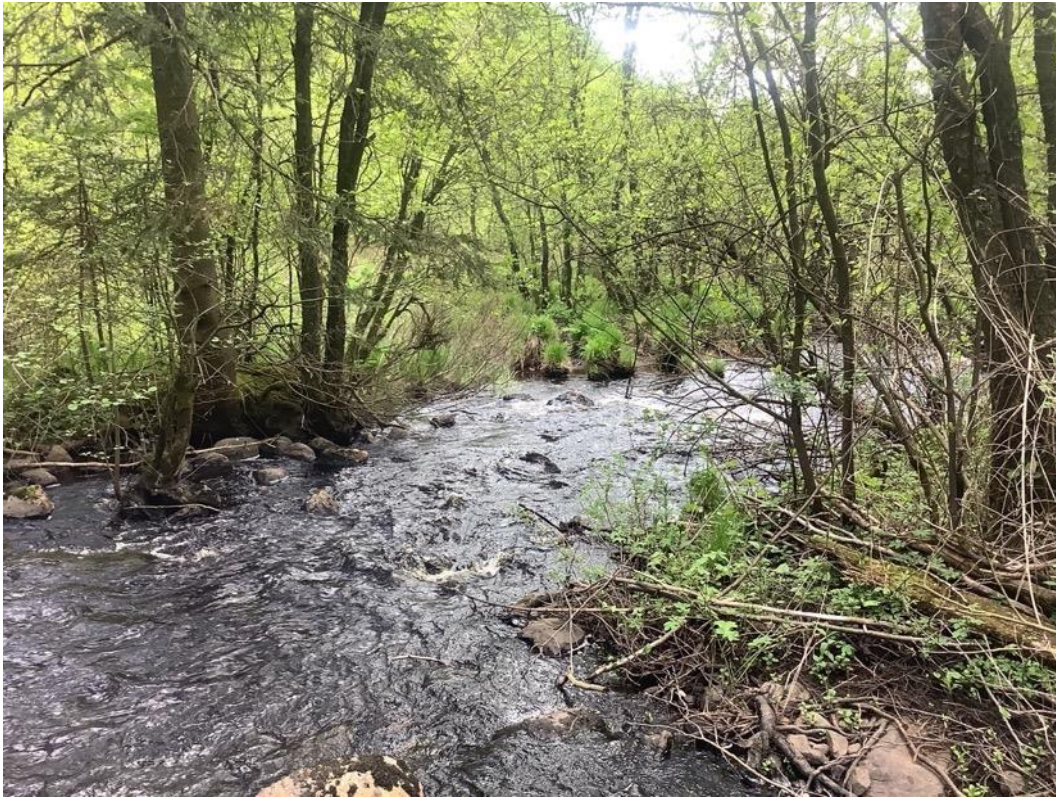
Figur 55. Opåverkad strömvattenmiljö (hydromorfologisk typ Bx-brant vattendrag med block och sten) i Hovgårdsån strax nedströms Yttresjön. Här finns både stor variation av bottensubstrat och fina översvämningsytor.

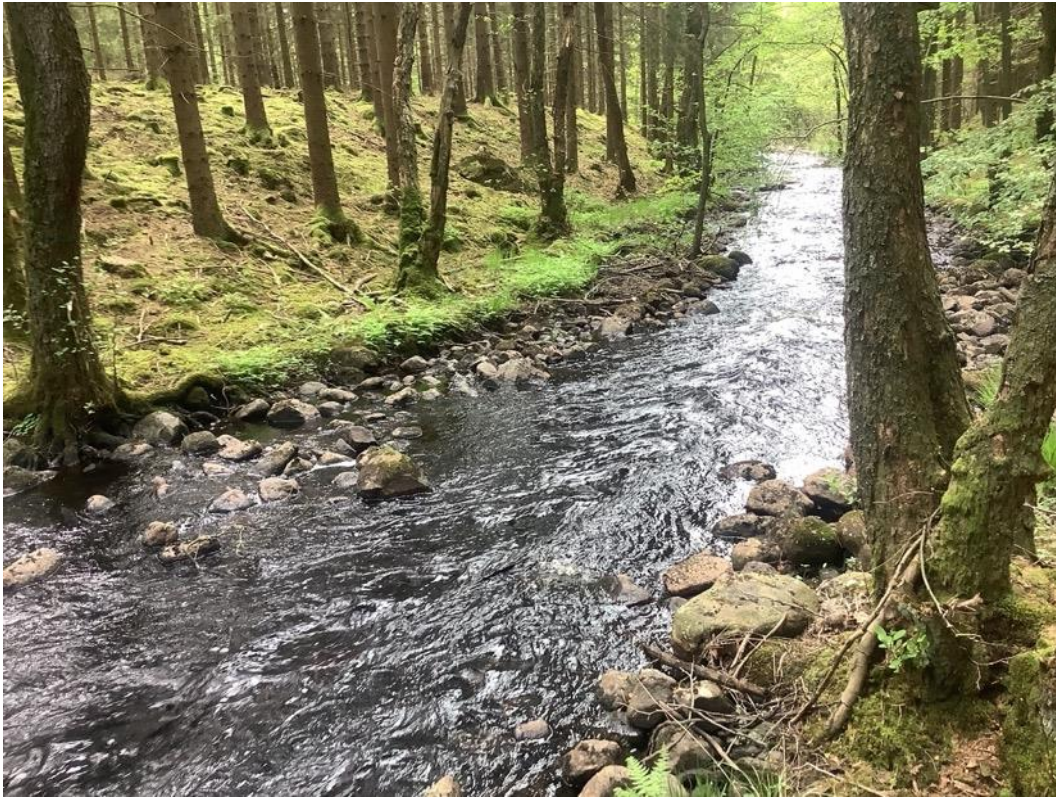
Figur 56. Svagt rensad strömvattenmiljö (hydromorfologisk typ Bx, branta vattendrag med block och sten) i en tydlig ravin i höjd med Brösjölygn, strax uppström Brösjön. På sträckan förekommer flodpärlmussla. Notera de tydliga isälvsåsarna vid sidan av vattendraget.

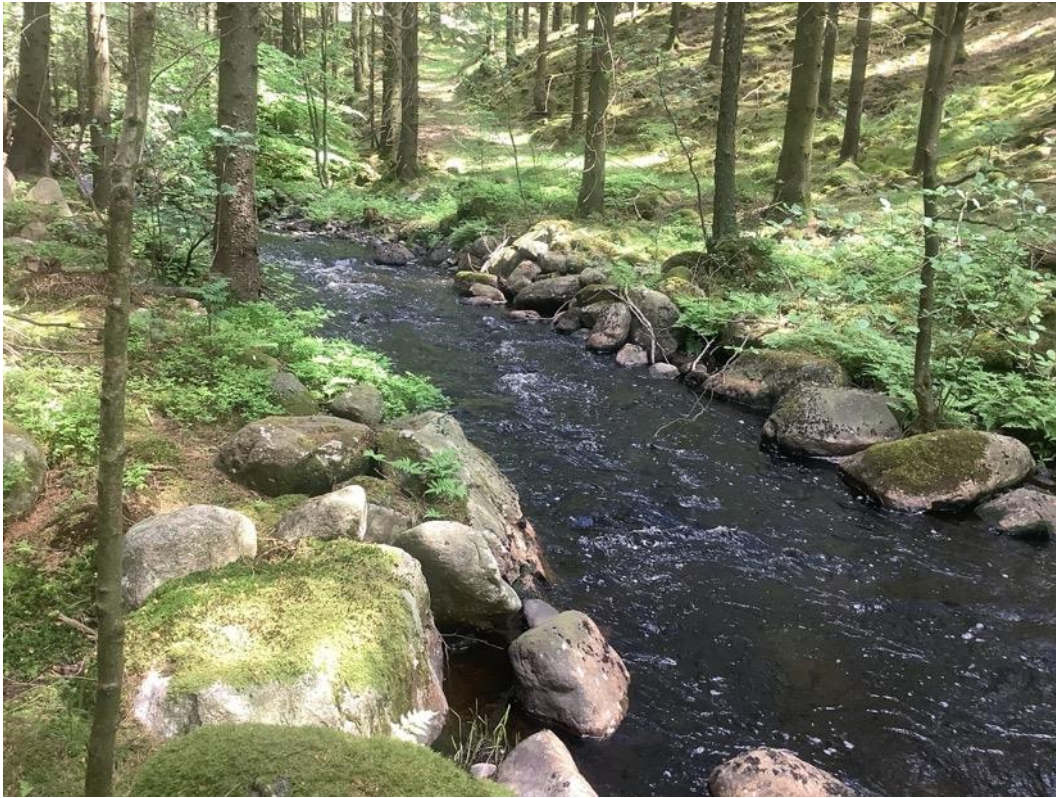
Figur 57. Kraftigt rensad strömsträcka (hydromorfologisk typ Bx, branta vattendrag med block och sten) nedströms Yttresjön.

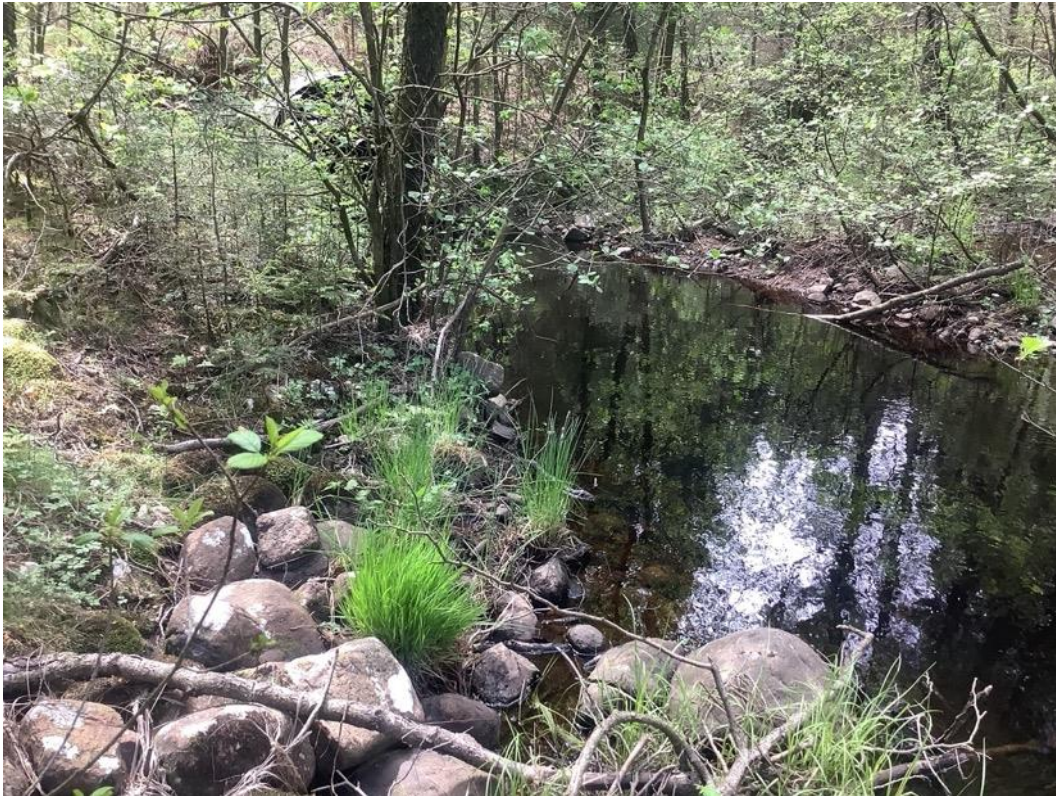
Figur 58. Kraftigt rensad bestämmande sektion tillika strömsträcka (hydromorfologisk typ Bx, branta vattendrag med block och sten) mellan Yttresjön och Lommasjön.

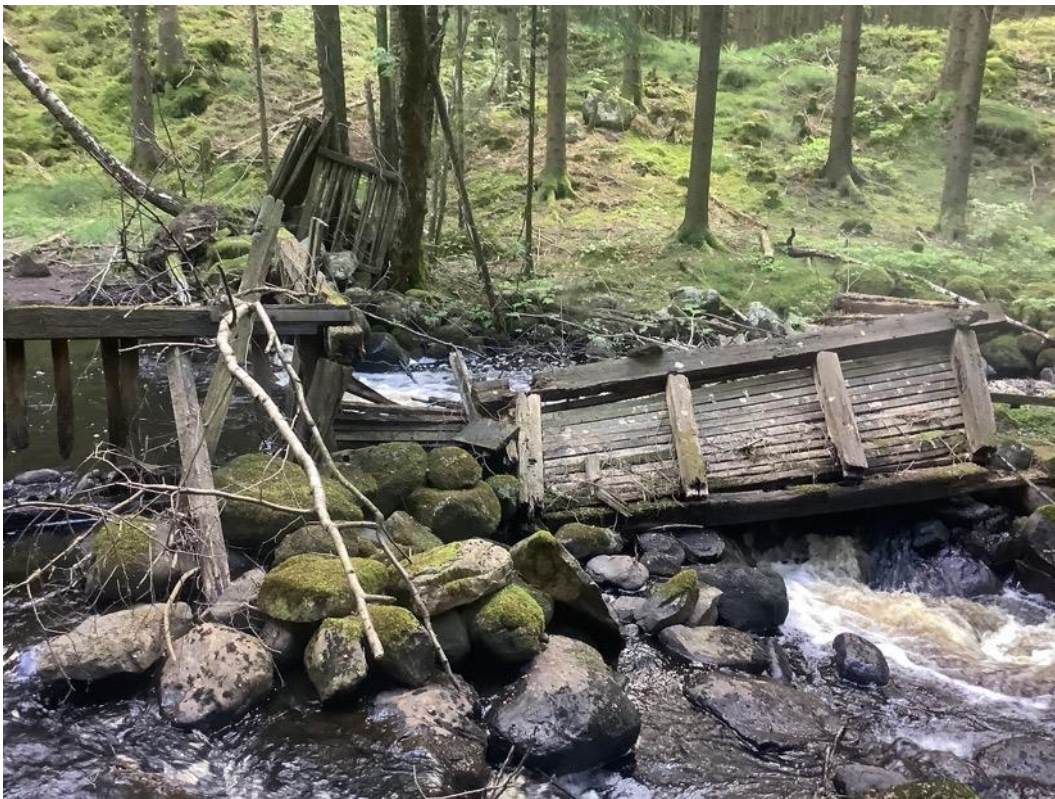
Figur 59. Raserad kvarndamm och ålkista som bedöms utgöra ett partiellt hinder för både starksimmande och svagsimmande arter.

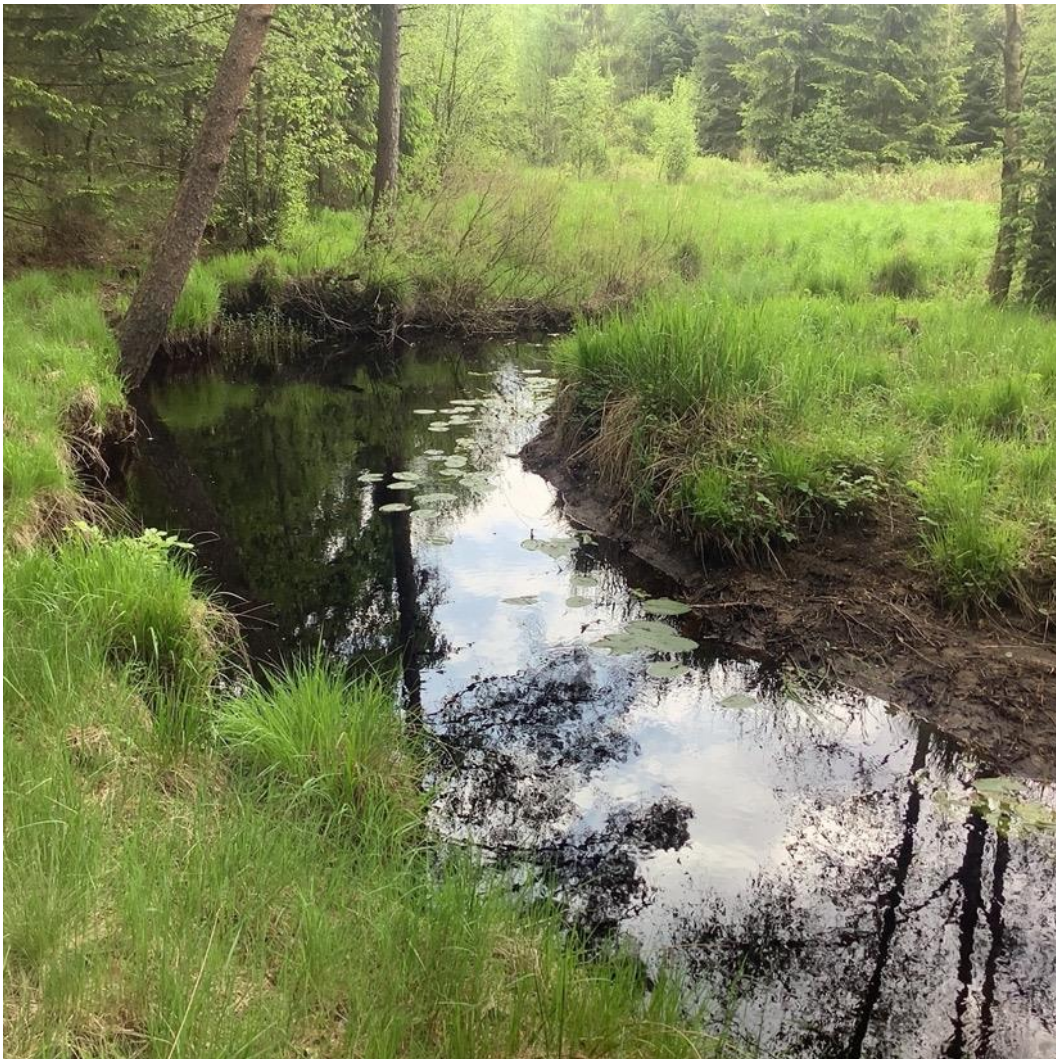
Figur 61. Torvsträcka med kraftigt sänkt basnivå precis uppströms Lommasjön. Vid naturliga förhållanden skulle vattennivån stå jäms med omgivande mark även vid låga flöden. Här finns potential att återställa grundvattennivåer och översvämningsfrekvens genom att antingen återställa Lommasjöns ursprungliga nivå eller tillföra stora mängder död ved som succesivt höjer vattennivån på sträckan.

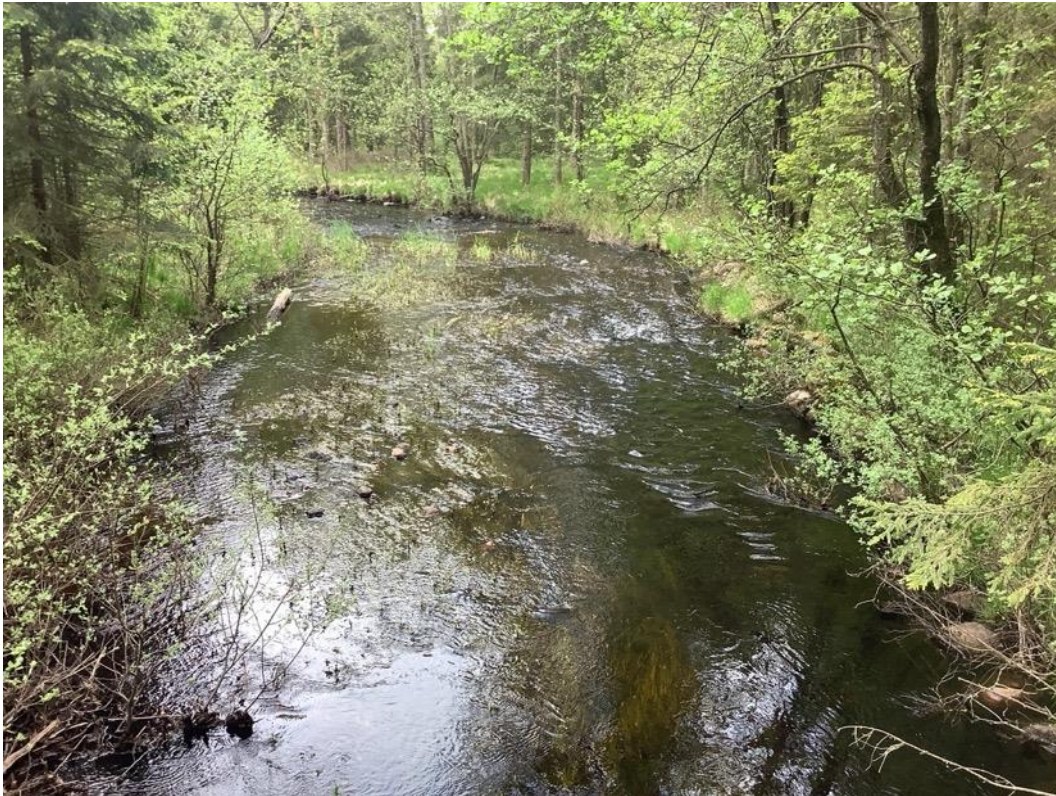
Figur 62. Opåverkad sträcka med grusbotten (hydromorfologisk typ Cx-vattendrag med omväxlande strömsträckor och pooler) i övre delarna av Hovgårdsån strax uppströms Lommasjön.

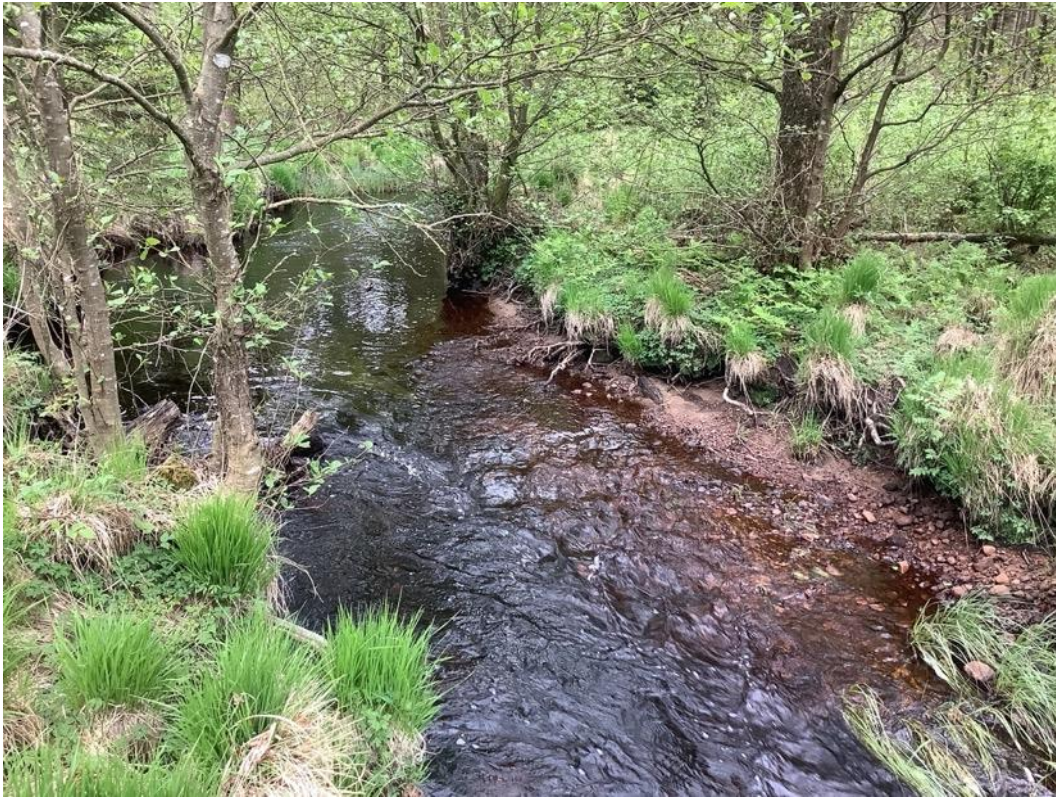
Figur 63. En i stort sett opåverkad sträcka med grusbotten hydromorfologisk typ Cx-vattendrag med omväxlande strömsträckor och pooler) i övre delarna av Hovgårdsån, strax uppströms Lommasjön.

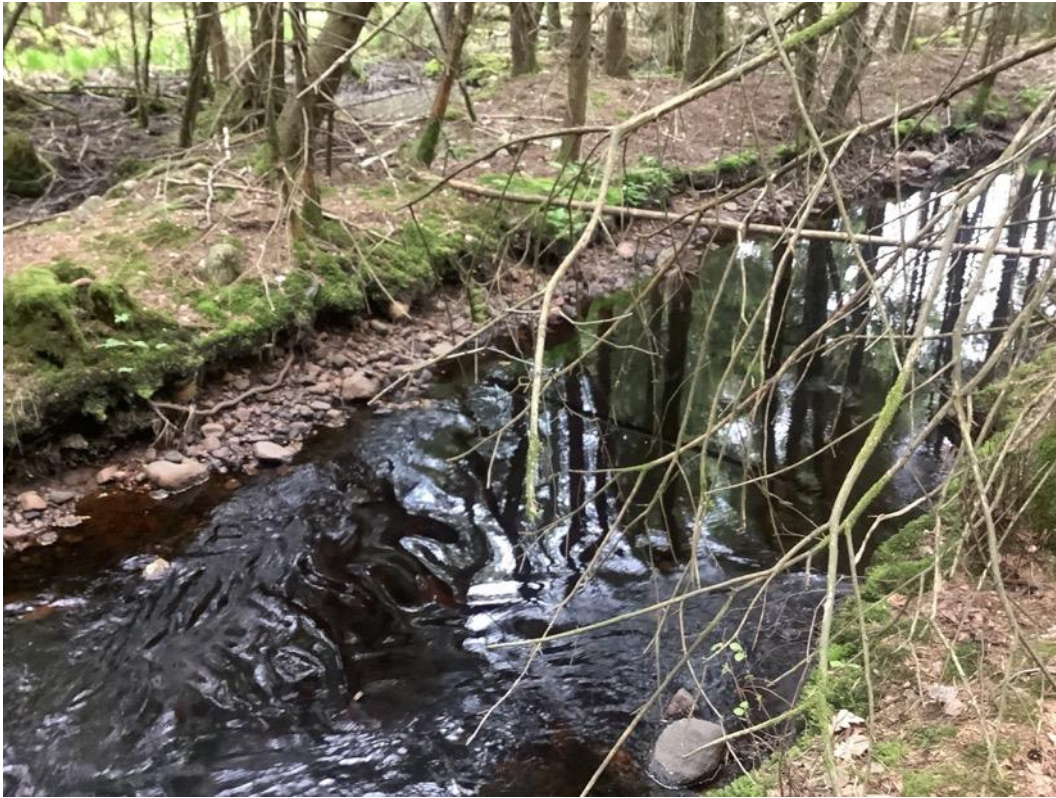
Figur 64. En helt omgrävd grussträcka i övre delarna av Hovgårdsån, strax nedströms Pugabols dammar. Jämför gärna med figur 35 och 36 för att se hur sträckan ser ut när den är opåverkad.

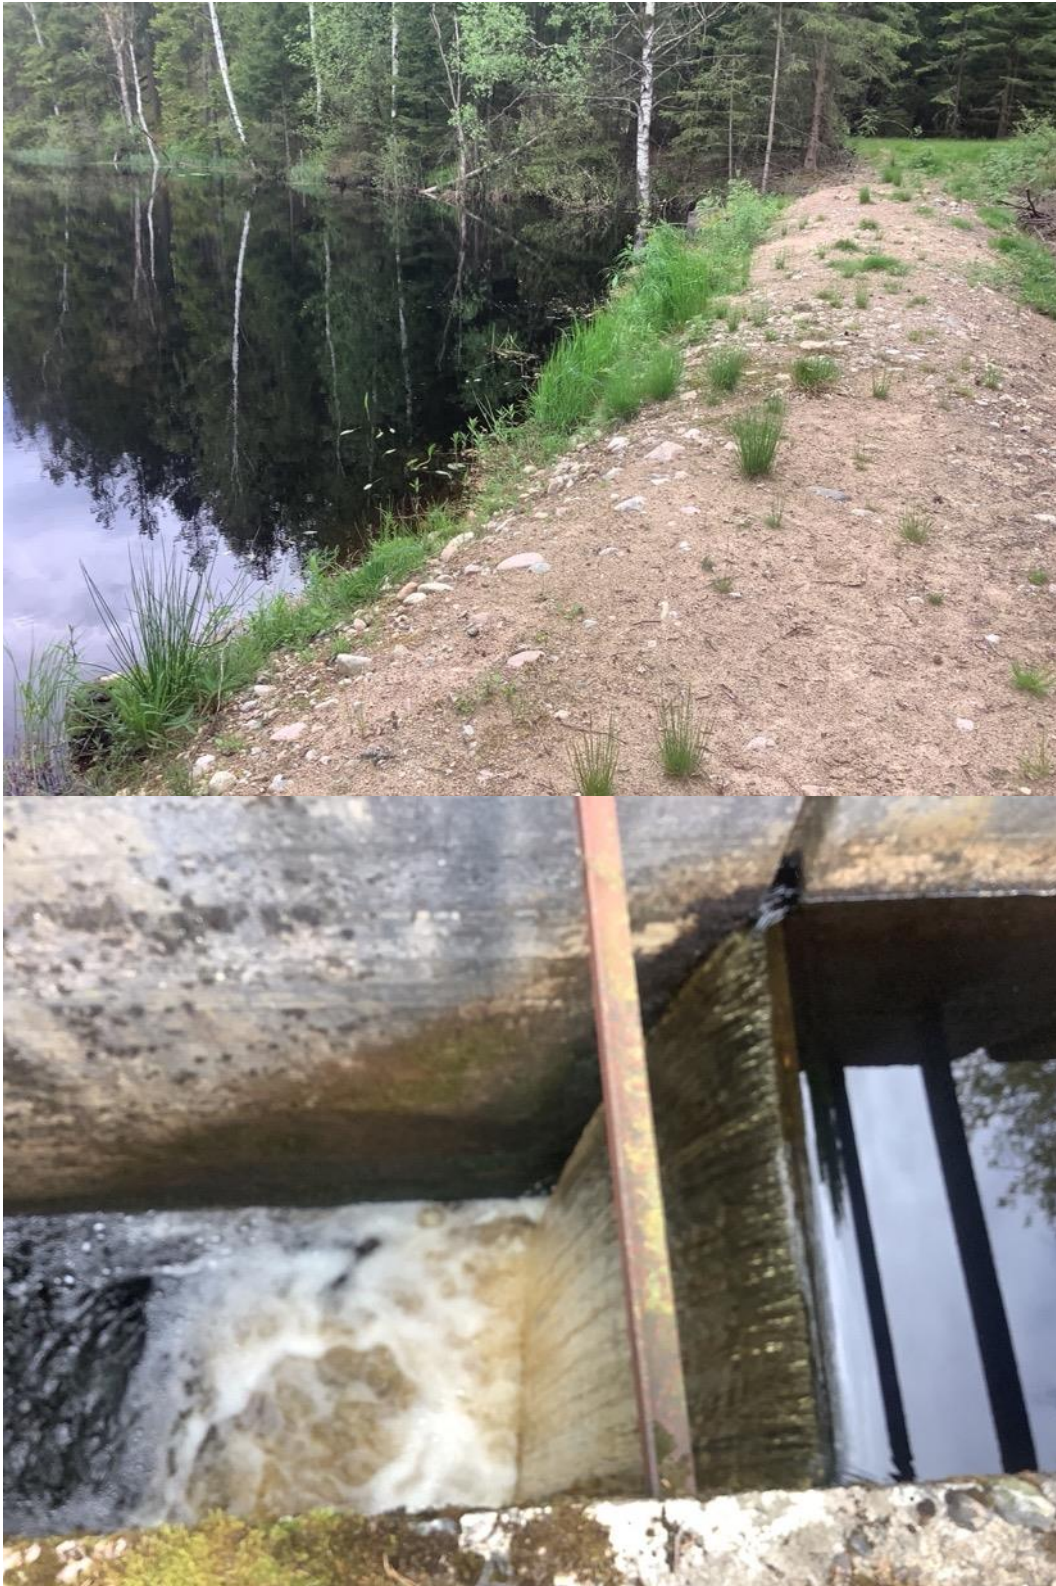
Figur 65. Dammvall (övre bild) och skibord (nedre bild) på den nedre dammen vid Pugabols dammar. Dämnet bedöms vara ett definitivt vandringshinder.

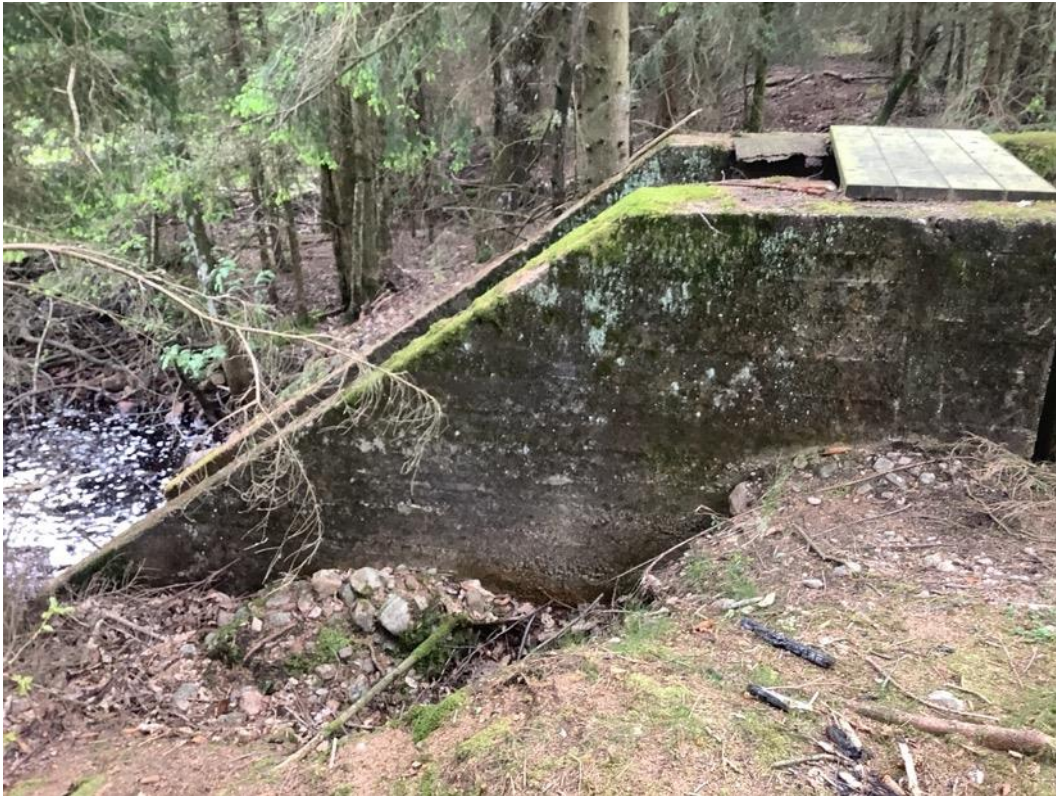
Figur 66. Betongkonstruktion (övre bild) och skibord (nedre bild) vid den övre av Pugabols dammar. Dämnet bedöms vara ett definitivt vandringshinder.

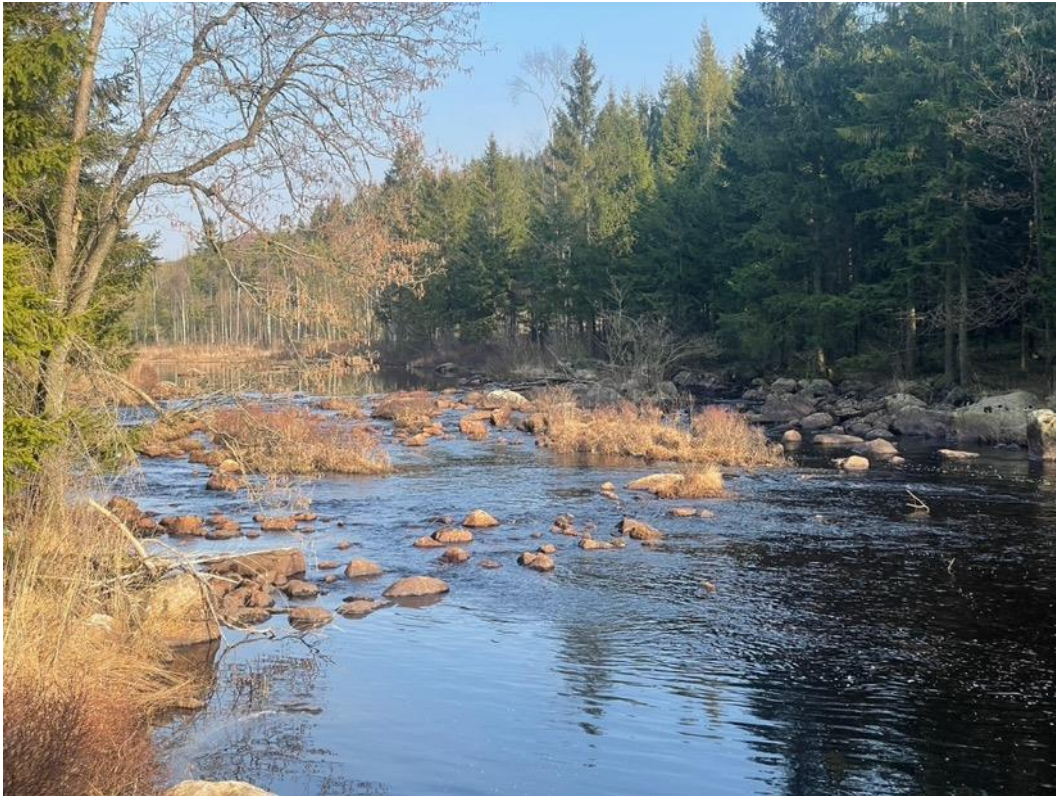
Figur 72. En i stort sett orensad Bx-sträcka (branta vattendrag där block och sten dominerar) i Suseån (Mostorpsgrenen) några kilometer nedströms Bjärnared.

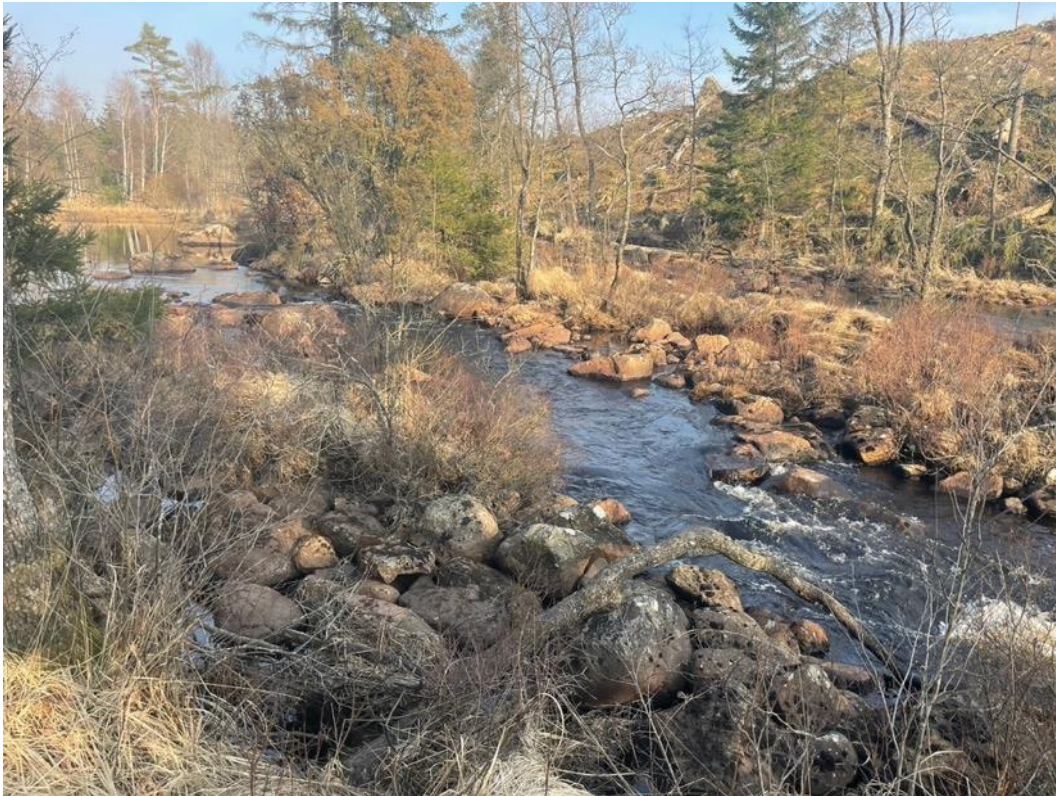
Figur 73. Kraftigt rensad Bx-sträcka (brant vattendrag där block och sten dominerar) i Suseån (Mostorpsgrenen). Här ligger dock allt material kvar inom fårans avgränsning och skulle vara lätt att återställa. Bilden är tagen i övre delarna av de karterade sträckorna någon kilometer nedströms Bjärnared.

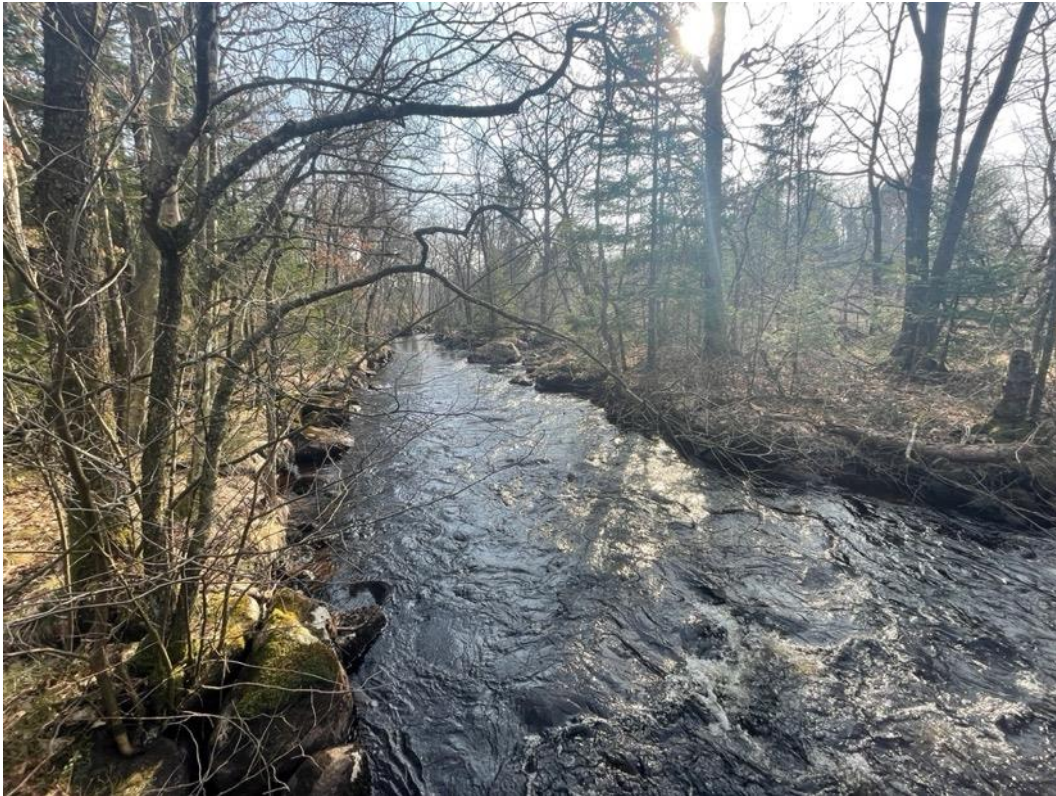
Figur 74. En mycket kraftigt rensad Bx-sträcka (branta vattendrag med block och sten) i Suseån (Mostorpsgrenen) en bit uppströms Sembs mölla där man också sprängt bort större block. Notera att det nästan inte finns några större block kvar som sticker upp i fåran. Mycket rensmassor finns längs kanterna också. Denna rensning innebär också att basnivån på en lång sträcka uppströms är sänkt vilket bland annat påverkar översvänningsfrekvens och ökar erosion.

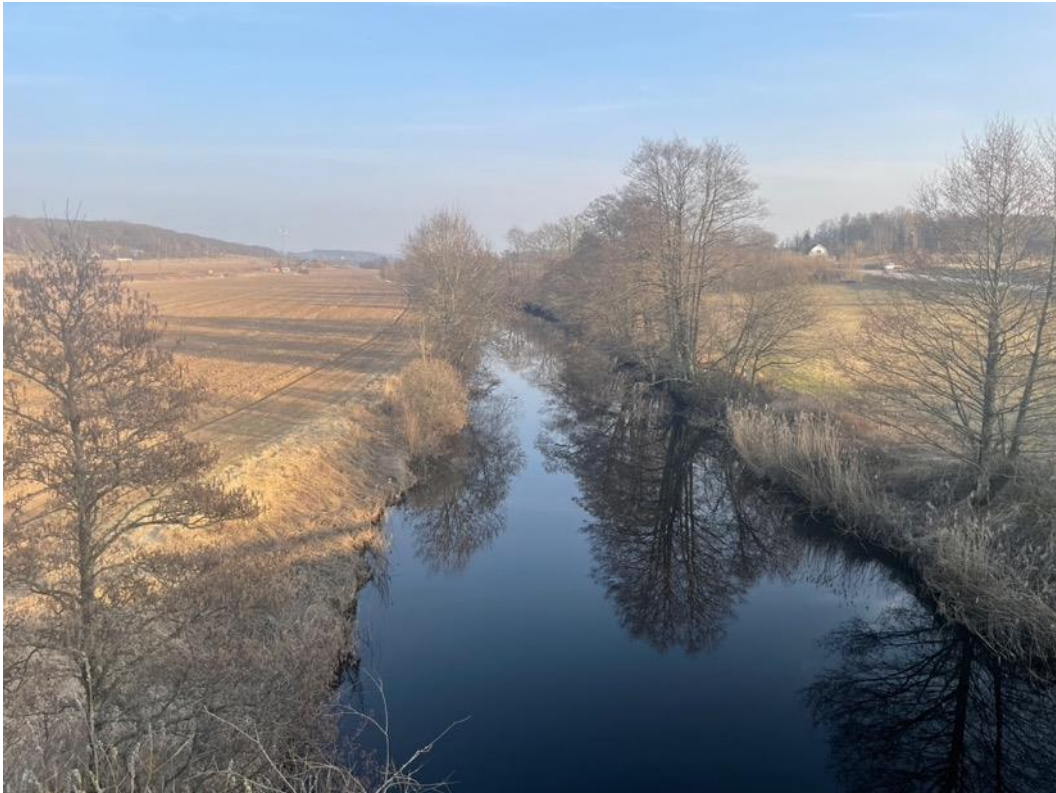
Figur 75. Typisk sträcka för TB-vattendrag (Hydromorfologiskt typ Fö, eller ursprungligen Ex) som är omgrävd på bredd och djup. Ytorna runt fåran är plana och stora och har innan omgrävning översvämmats frekvent. I och med påverkan så har också de fluviala processerna störts vilket leder till att man hela tiden ser en förändring av fåran om den inte kontinuerligt rensas. Fotot är taget i Suseåns huvudfåra vid Heberg.

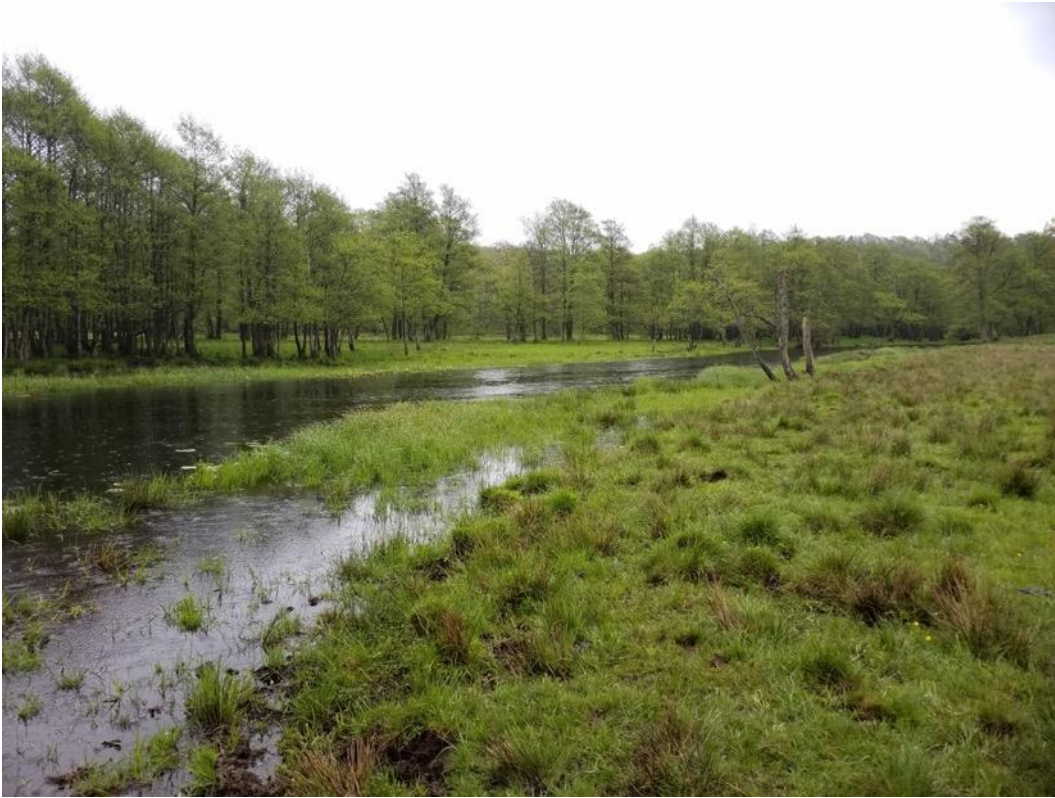
Figur 76. I stort sett opåverkat TB-vattendrag av Ex-typ. Stora svämplan ligger i anslutning till fåran och vattennivån ligger nära marknivån. Fotot är taget i Suseåns naturreservat en bit uppströms Mostorps kraftverk.

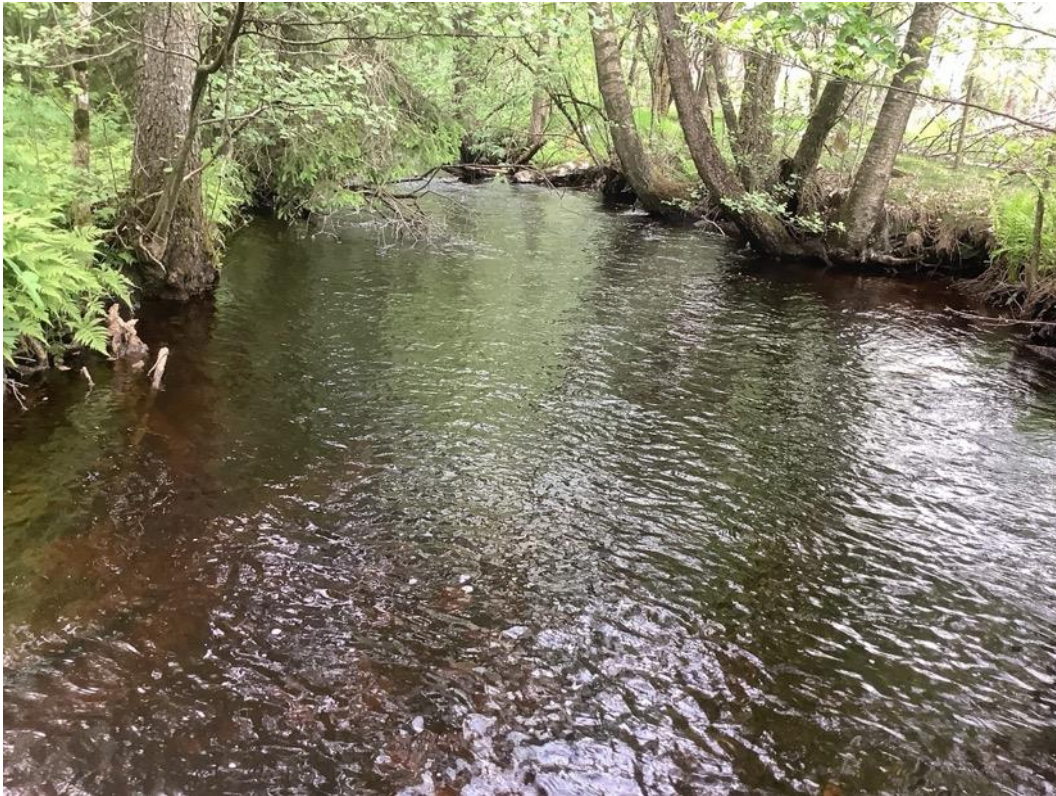
Figur 77. TB-sträcka med grusbotten i nedre delarna av Hovgårdsån. Sträckans basnivå är sänkt vilket leder till ett relativt instabilt stadie med mycket erosion och där gruset som finns på botten riskerar att spolats nedströms i för hög takt. Notera tex de j-formade träden längs kanterna som visar på kraftig erosion i kanterna.

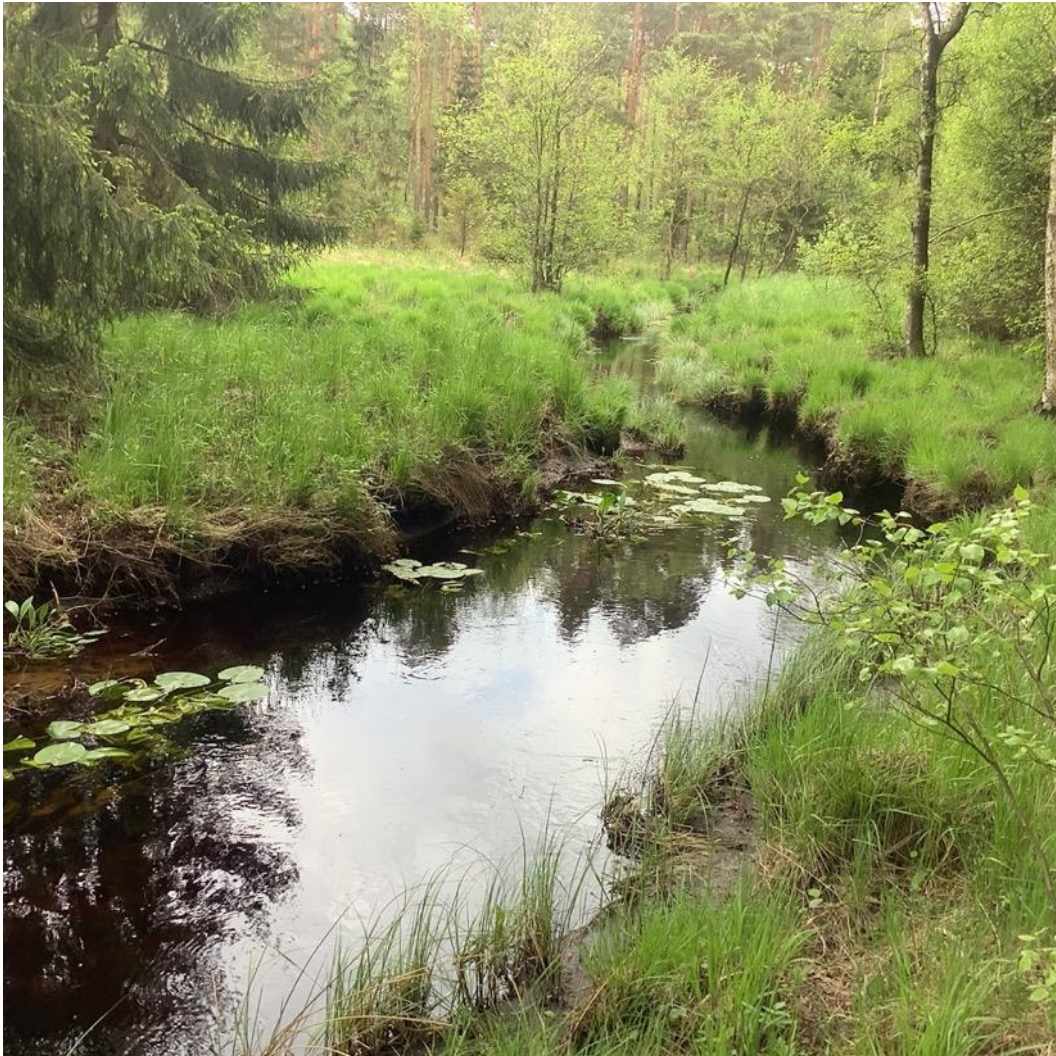
Figur 78. En kraftigt påverkad torvsträcka där basnivån är sänkt, i och med en sjösänkning nedströms, och därmed också grundvattennivån i ett stort område. Fotot är taget i övre delarna av Hovgårdsån, strax uppströms Lommasjön.

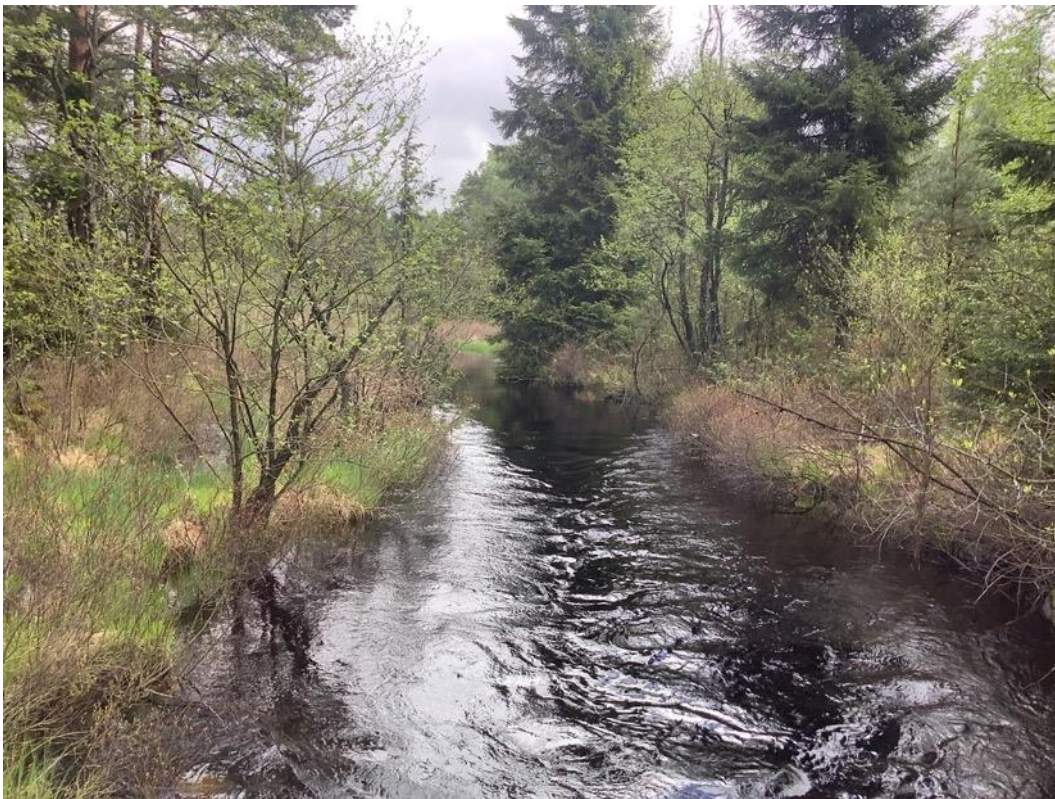
Figur 79. En mer opåverkad sträcka i torv där vattennivån ligger nära markytan och grundvattennivån är hög. Bilden visar även en bestämmande sektion som ligger under vattennivån vilket kan ses på den ökade strömhastigheten ju närmare i bild man kommer. Fotot är taget i Hovgårdsån vi Flyerna.
